K-0527 トポグラフィ破面解析による β 型Ti合金の内部き裂発生挙動に関する研究

Topographic Analysis of Subsurface Crack Initiation Behavior of Beta-Type Titanium Alloy

○正 西野 精一 (富山大工)
山本 薫 (富山大院)

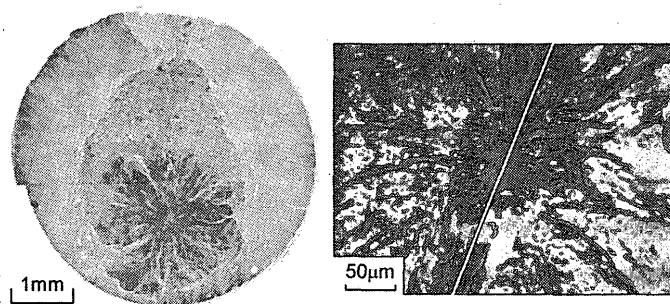
Fig.2 SEM observation of fracture surface ($R=0.5$, $\sigma_a=225\text{ MPa}$; $N_f=1.26 \times 10^7$ cycles).

3. 1 破面観察結果 図2に解析対象とした破面の走査型電子顕微鏡写真を示す。図より試験片内部の平坦なファセット部を中心にき裂が放射状に伝ばし、直径約2mmの円形の領域が形成され破断に至っていることがわかる。このようなファセット部は他の内部き裂型破壊を生じた破面全てに認められた。なお、後述の横断面透視図の作成は同図(b)の白線に沿って行った。

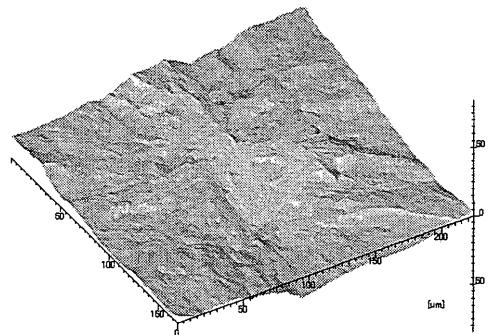
図3にファセット部近傍の三次元観察結果を示す。図により、ファセット部は傾きを有しておりその傾きは試験片軸方向に対して約60°であった。

Fig.3 Bird's eye view of the fracture surface
($R=0.5$, $\sigma_a=225\text{MPa}$, $N_f=1.26 \times 10^7$ cycles).

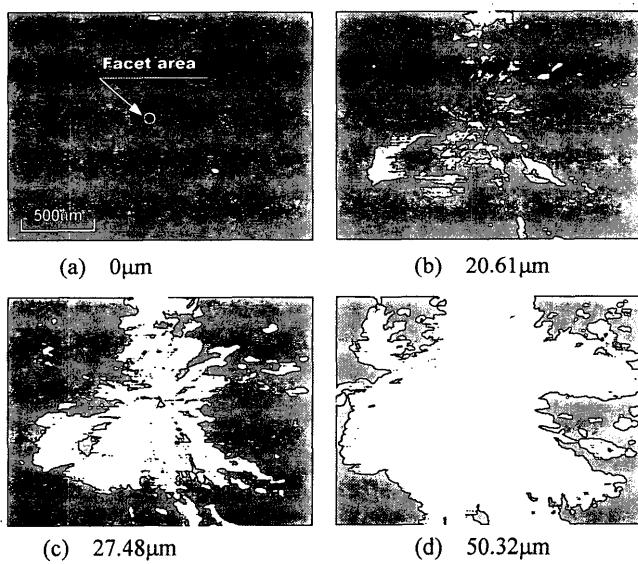
3. 2 破面透視図による解析結果 図4にFRASTA法解析で得られたの破断面透視図を示す。図の破面間距離はそれぞれ0, 20.61, 27.48, 50.32μmである。図中白い部分は、各破面間距離の状態において基準面と対面が離れている領域、すなわち破壊している領域を示している。図より破面間距離の増加に伴い、ファセット部周辺から破壊領域が徐々に広がり、円形の領域を形成していることがわかる。

Fig.4 Fracture area projection plots.

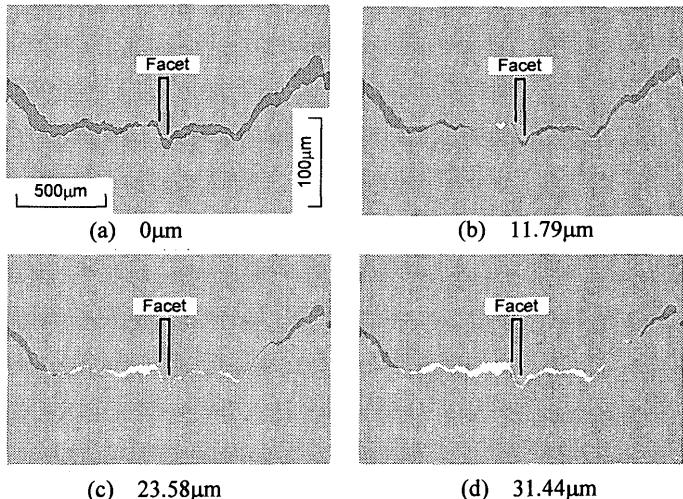
3. 3 横断面透視図による解析結果 図5にFRASTA法解析で得られたの横断面透視図を示す。同図下部が基準面、上部が対面の凹凸を示しており、色の濃い部分が両破面が重なっている状態を示し、白い部分が破壊した領域を示す。図より、破面間距離の増加に伴いき裂が発生し進展する挙動が再現されているが、詳細には図(b)に示すようにき裂はファセット部の横から発生している。Ruppenら⁽³⁾は

$\alpha+\beta$ 型チタン合金の内部き裂発生機構に関して、 α 相と β 相の不適合すべりによって β 相の{100}にへき開を生じて内部き裂が発生するとする機構を提案しており、内部き裂型破壊のみられた破面全てにファセット部がみられたことからも、ファセット部が内部き裂発生に強く関係しているものと考えられる。

Fig.5 Cross sectional plots.

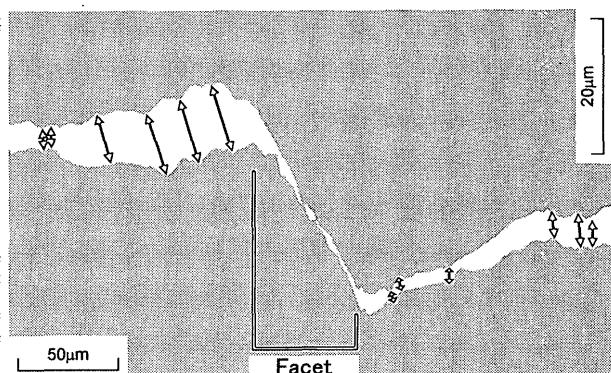
ファセット部からのき裂発生について詳細に検討するため、基準面と対面との凹凸の対応関係を検討した結果を図6に示す。同図に示すファセット領域の右側では対応関係はほぼ垂直であるのに対して、左側では傾きがみられ、その傾きはファセット部のそれとほぼ対応している。従って、 β 型チタン合金の内部き裂の発生はファセット部での局所的なすべりを起点に発生しているものと考えられる。

Fig.6 Mismatch of the cross sectional plot.
