本書は、宮城県東松島市大曲浜地区に伝わる大曲浜獅子舞（市指定無形民俗文化財）で使われてきた獅子頭の修理報告である。2011年3月11日に起こった東日本大震災によって、大曲浜地区は壊滅的な被害を受けた。獅子舞を奉納する玉造神社と神社内に保管されていた獅子頭や道具類は津波で流され、保存会会長（当時）をはじめ保存会会員4名の命が奪われた。

修理の概要

修理記録

宮城県東松島市大曲浜獅子舞獅子頭修理報告書

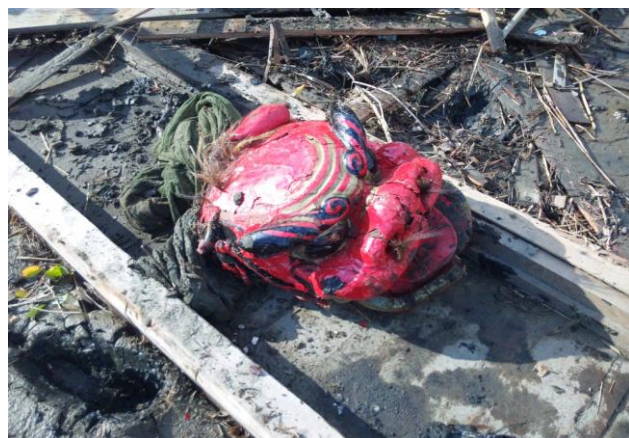
瓦礫から発見された時の獅子頭
(2011年3月26日菅原満氏撮影・提供)

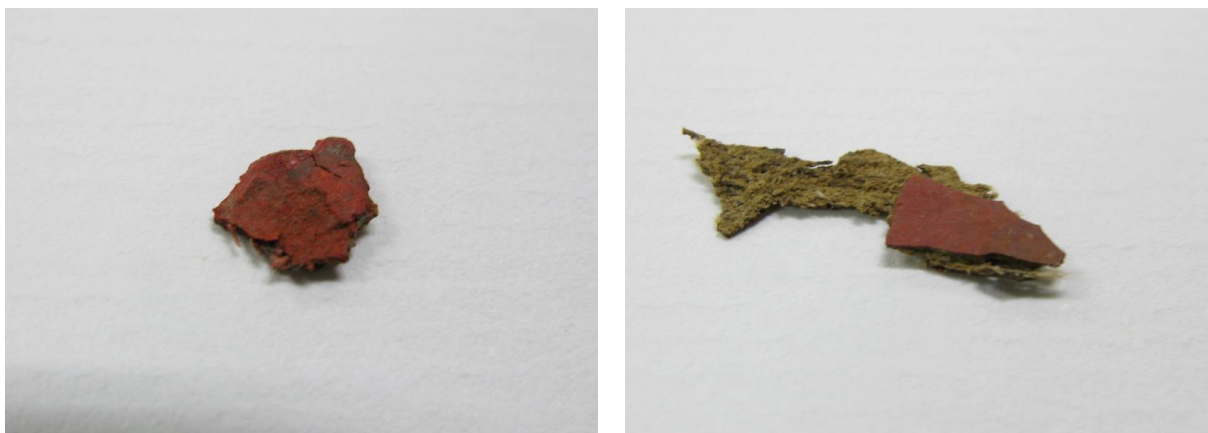
図 1 分析試料片 左 No.1 右 No.2

分析に供した試料は、獅子頭から採取した赤色の塗膜片である。採取場所を変えた 2 種 (No.1、No.2) について分析した。図 1 に試料の外観を示す。No.1 は試料が劈開しており塗膜の内部の情報が得られる。No.2 はフラットな表面形態であり、ほぼ塗膜表面の情報を得ることができる。なお、分析は蛍光 X 線分析法により行った。これは、試料表面に X 線を照射し、そこから放出される蛍光 X 線を調べることにより、なにが (定性)、どのくらい (定量) あるかを知ることができる分析方法である。ただし今回は、試料が不定形であり、含有元素が全く予測できなかったことから、定性分析のみ行った。使用した装置は、アワーズテック(株)製可搬型蛍光 X 線分析装置 OURSTEX 100FA である。X 線ターゲットは Pd であり、管電圧 35kV、管電流 1mA の条件で分析を行った。

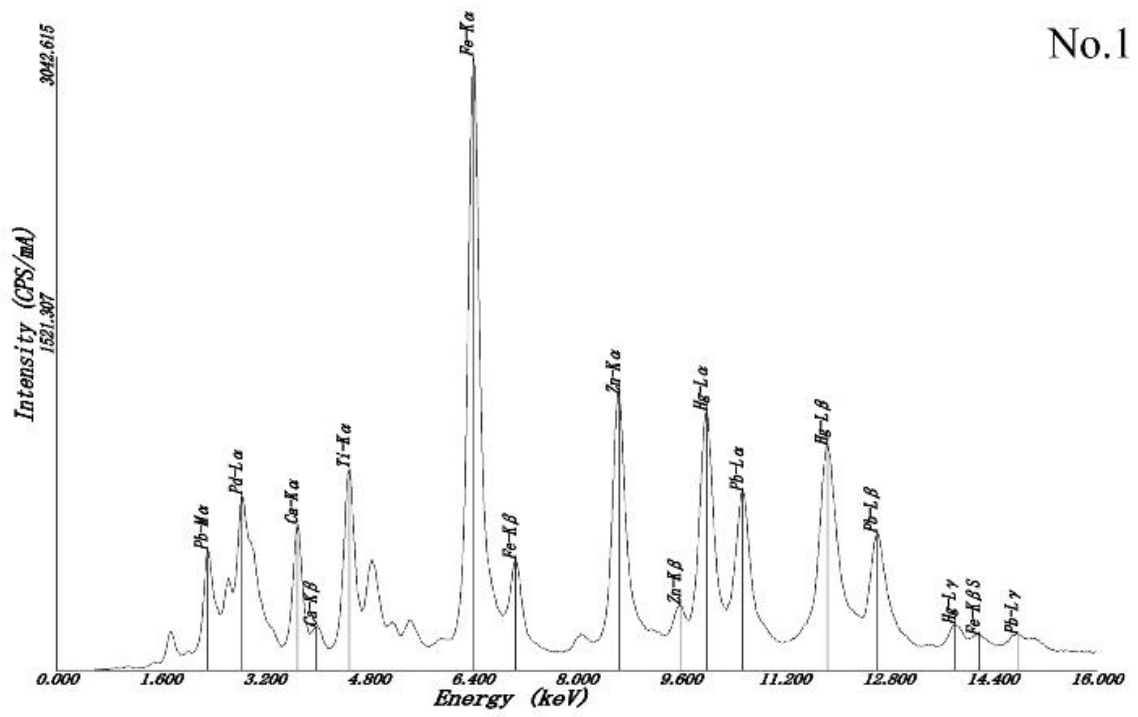
No.1

図 2 に蛍光 X 線分析データを示す。横軸は検出された X 線のエネルギー値であり、縦軸はそれらの強度を表す。図中には、それぞれのピークの X 線の種類を記載している。No.1 から検出された元素は、Ca、Ti、Fe、Zn、Hg、Pb であった。No.2 からは Ca は検出されていないがその他の Ti、Fe、Zn、Hg、Pb は検出された。なお、No.2 の図中に S の $K\alpha$ が記載されているが、Pb の $M\alpha$ の判定ミスと考えられる。

検出された元素のうち、Ca、Ti、Zn、Pb はそれぞれ炭酸カルシウム、酸化チタン、酸化亜鉛、鉛白など白色の顔料の成分と考えられる。Fe、Hg はそれぞれベンガラ (酸化鉄)、水銀朱 (硫化水銀) など朱色の顔料の成分であると考えられる。

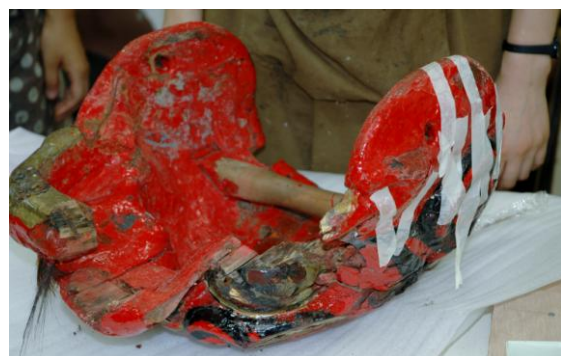
024 右頬と頭の再再接合後
右頬と頭の接着が不安定であるため、再再接合する。この際、割れ目に沿って、右鼻を頭から取り外した。

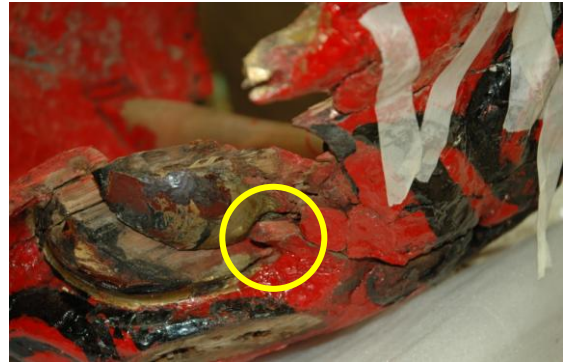
0719-36 右鼻取り外し後（右目尻）
右目尻や右鼻、右髭から、木小片、布、紐、紙で穴を充填した跡が出てきた。

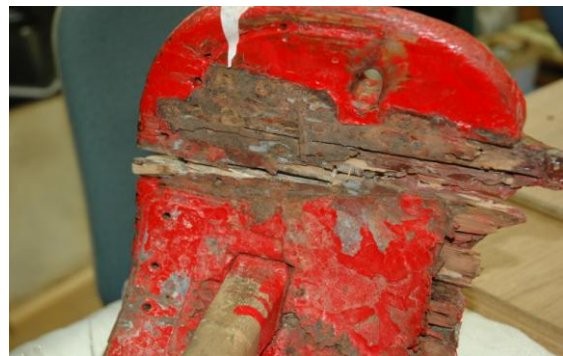
030 右頬と頭の再接合部分が予想よりも不安定であるため、先にマイクロバルーンで充填することにする。（EP-007 よりセメダインの方がより柔軟な接着性をもつため、弱っている木材に適していると判断。セメダインを使用する。）

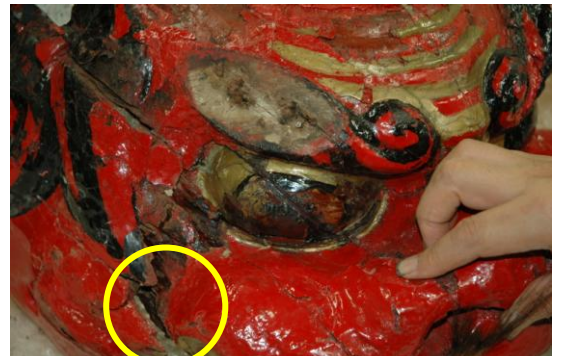
042 頭と右鼻の接合後
右鼻と右側面の隙間が空いている状態。

043 上顎右側の取り外し
右鼻と右側面の隙間を調整するために、上顎
右側（接合した右鼻の一部）を取り外す。

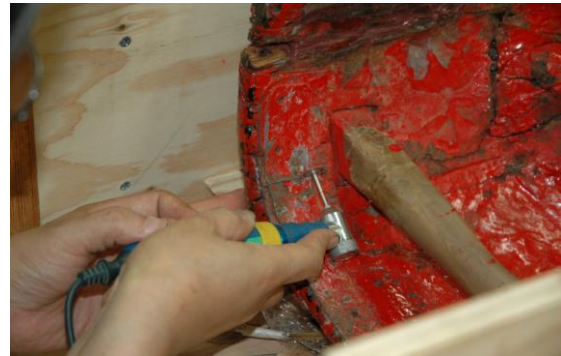
044 頭後部端の鉄板を切断
鉄板は二重になっており、下の鉄板が二か所
割れている。右側の割れ目をダイヤモンドカ
ッター切断する。

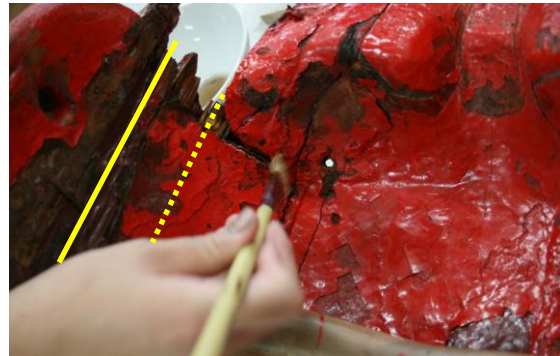
050 以前接着した箇所(直線)の一番下の亀裂(鉄板下、点線)がまだ動くことが分かる。上顎右側を接着しながら、この亀裂で歪みを直す。

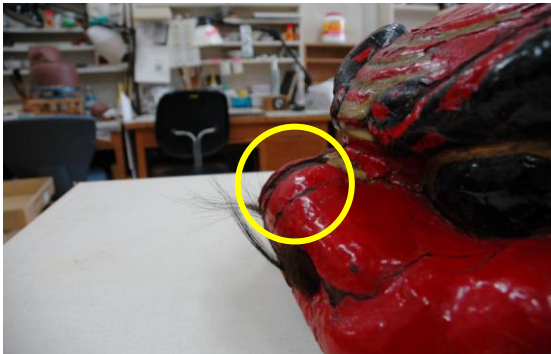
充填部分の高さは木地の高さに合わせて充填されているため、塗料の厚さ分だけ塗料表面より低い。

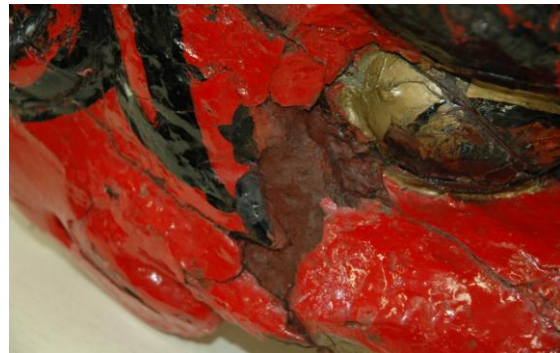
右目～右側面充填箇所（修理後）

木材の欠損・歪みによって、継ぎ目が合わず、隙間をマイクロバルーンと刻苧で充填した。

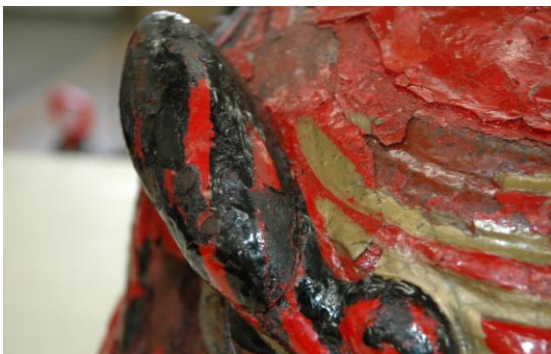
右眉（修理後）

眉を留めていた釘が歪み、眉自体が大きくずれていたものを眉と頭の模様とラインを合わせ、マイクロバルーンで充填した。

ずれていた継ぎ目もぴたりと合わせた。左右眉のバランスも整った。

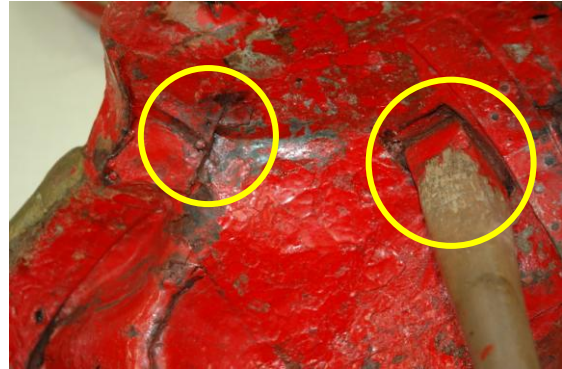
左側面裏の鉄板と木地の隙間2箇所から砂が大量に出てきたため、エポキシ樹脂を流し込んで固定した。

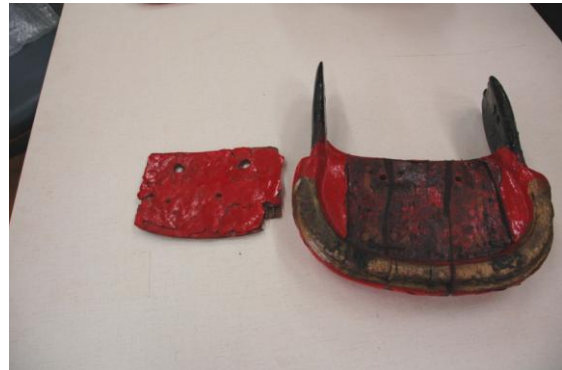
被災前に割れた下顎は、左のベニヤ板で補修されていたが、被災によってベニヤ板はほとんど取れかかっていた。

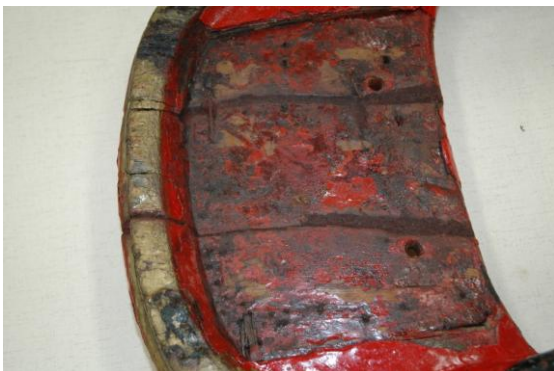
二つの亀裂のうち、下の亀裂で二つに割れていた。セメダインで接着した後、マイクロバルーンと刻苧で充填した。

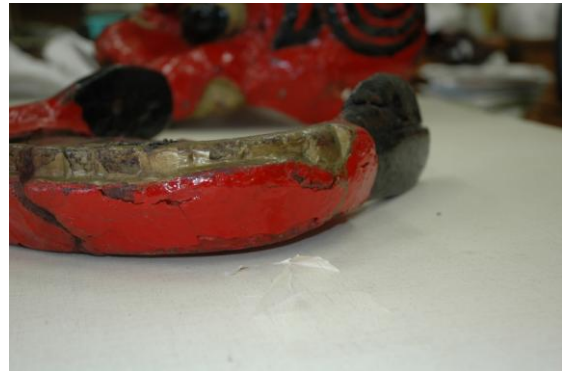
塗料が剥離している部分は、剥落しないようにエポキシ樹脂を使って留めてある。

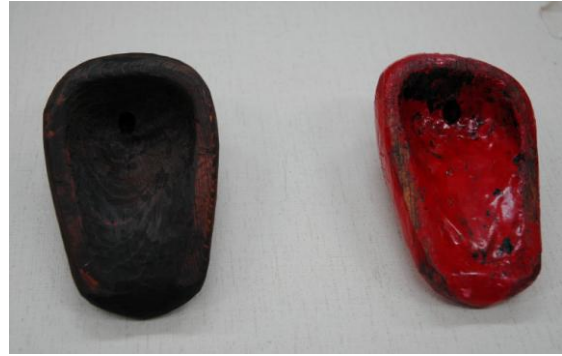
右耳（レプリカ 左）、左耳（右）（修理後）
左耳はエポキシ樹脂で含浸している。右耳はレプリカであることがわかるように着色をしていない。
