# 阪神大震災における木造家屋の被害に関する考察

秦 正 徳

## A Study on the Damage of Wooden Houses in Great Hanshin Earthquake

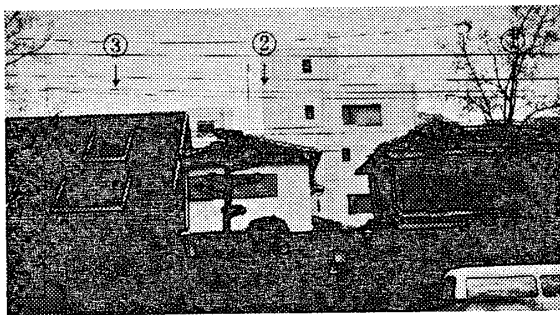
写真1 神戸市東灘区住吉

写真1に見るように、木造家屋の建築年は、写真に写した番号順に、おおむねつぎのように分類<sup>3)</sup>される。

- ①1950年以前の戦前の建物＝伝統的であるが部材が細い木造家屋
- ②1950～1980年の高度成長期とオイルショック時代の建物＝ボードが出現し、それを利用することで水平耐力の向上が図られた時代の木造家屋
- ③1980年以降の建物＝実物大の破壊試験を

実施して、外力に対する建物の挙動が把握され始めた時代の木造家屋

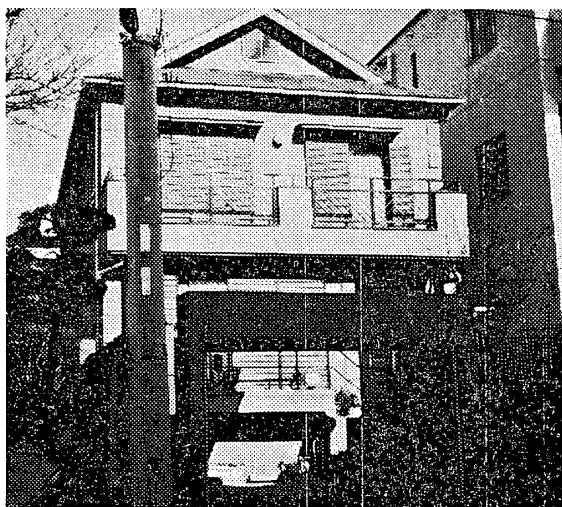
写真2 神戸市東灘区

図1に示すように、多くの家屋が倒壊した地域の震度は7（静的震度にして0.5相当）と発表されている<sup>4)</sup>。調査区域で転倒していた石碑の形状から算出した静的震度<sup>8)</sup>は0.4を上回っていた。ところで、設計は一般的に静的震度を0.2と想定している<sup>9)</sup>。地震に対する家屋の抵抗力は、この静的震度到家屋の質量をかけて求めた水平力到家屋がどの程度耐えうるかとして、見積もられる。したがって、設計時の見積の倍以上の水平力が家屋に作用したことになり、倒壊して当然といえよう。しかし、写真2に示したようにいわゆる工業化住宅は無傷で残っていた。

一方、水平力を壁で抵抗させるという考え方を基礎とした抵抗システムは建物の実大実験で検証され<sup>6)</sup>、耐力壁の実大実験<sup>10)</sup>から得た壁耐力を用いて家屋の抵抗性能が合理的に算定されている。この方式によって設計された工業化住宅において、上述したほどの余力があるとは予測されていなかったと考えられる。

そこでは、設計で耐力壁として見積もっている構造要素（筋違や壁など）以外の構成要素が効果を発揮していたと考えられる。外壁に施行された仕上げ材などがこの構成要素として挙げられ、実験によるとこれらの地震に対する抵抗性能の付与は、20%程度とされている<sup>11)</sup>。しかし、先にも述べたように、想定した水平力の倍以上の水平力に家屋が耐えたことから、設計で見積もられた抵抗性能の100%以上の抵抗性能が実際に付与されたということになる。

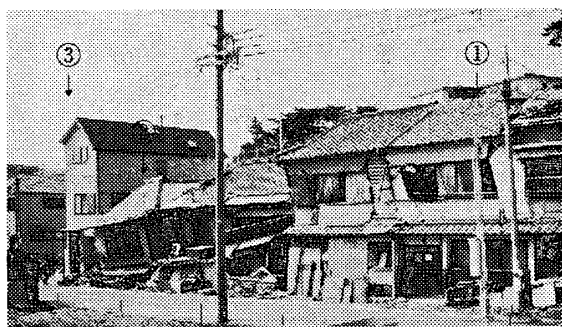
写真3 神戸市灘区

今回の調査では、写真3の右から2棟目の建物（矢印①）の変形角が1/4、すなわち、高さ1メートルにつき25センチ横にずれた状態である。内部に進入するのが危険と感じられたが、後述するように、避難は十分可能な状態であった。耐震性能を見積もるときの基

準として採用される変形角は、極論すれば、人が生存できる隙間があればよいとする傾きと考えられる。このため、無傷の状態を壊れないとする一般的な感覚と異なっている。写真3の左から2棟目の家屋（矢印②）に許可を得て入り内部の調査を実施したが、変形角は極めて大きく、かがんで入るのがやっとであった。非常に危険を感じたが、まだ隙間が存在していた。人命に関わる被害はなかったということであるが、速やかな避難は困難であると判断された。

このことから、木造家屋の倒壊限界としての変形角は1/5をほぼ妥当であると考えられる。

写真3の街区は、左の端の方から徐々に街並が変化していることが看取される。現在住んでおられる方の聞き取りによると、当初はこれらの家屋はすべて連結されていたという

ことであった。さらに、およそ60年前に建築された家屋群だということであった。写真の左端の家屋（撤去されたため写真では空き地に見える）が全壊して、その隣に新築された木造3階建ての家屋（矢印③）を傾かせてしまったというのである。この木造3階建て家屋の変形角は大きいところで1/100であった。矢印②と矢印③の家屋の間は空き地であった。矢印②の家屋は写真にあるように倒壊している。倒壊した家屋（矢印②）の桁をよく見ると、鋸断した跡がはっきりと確認された。ホゾの痕跡も認められた。矢印②と矢印③の家屋の間の空き地には家屋が建っていたのであり、矢印③の家屋の左隣の家屋を含めたこれら4軒の家屋は互いに連結されていたのである。はずされたところから倒壊していったと考えられる。

この例にあるように、街をつくる家屋は互いに密接に関係し合いながら存在しているといえよう。生活環境の改善を行うのは基本的に個人の自由だと考えられるが、お互いに利益を分かち合いながら生活しているものも事実である。街は全体としてその強さを保っているということである。例えば、既存建物の増改築や更地にするとき、とりわけ連続していた家屋群の連結を断つことになる場合は、残された家屋群の耐震性能を慎重に検討してから取り壊しを行わなければならない。

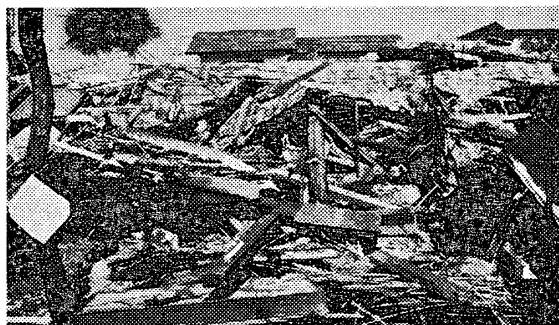
写真4 神戸市東灘区

築後60年以上の建物の多くは、写真4のような全壊の状態を呈している。状況を観察すると、基礎は煉瓦をモルタルで固めただけ、鉄筋が入っていない、外壁の下見板が効いていない、モルタルの下地である木摺りの間隔

が大きい、モルタルのラスが細い、接合が固められていないなどが見て取れる。このように耐振性を発揮する建物の構成要素が不完全である上に、土で固めた重い瓦屋根が載っていたので建物の重心が高い位置となり、地震に対する抵抗性能が極めて低い状態であったと推測される。地震の最初の大きな揺れで接合がはずれてしまい、屋根の重みに耐えることなく瞬時に崩落してしまったと考えられる。

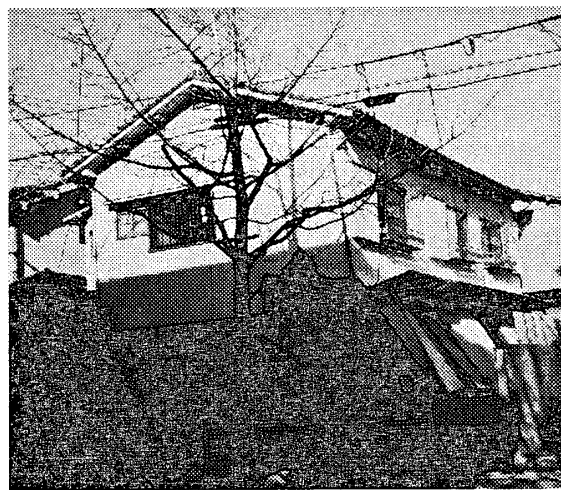
写真5 西宮市

写真5は、1階の壁の量が不足していた場合に見られる、典型的な膝を折ったような壊れ方を示している。この様な壊れ方が非常に多く見られた。

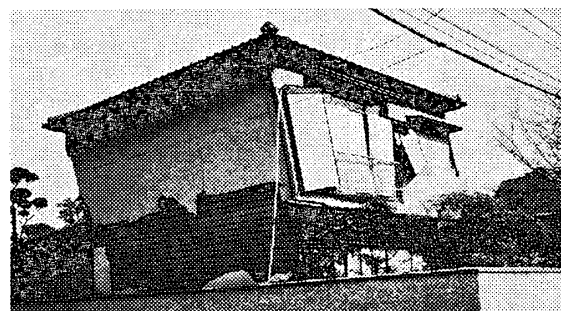
写真6 西宮市

写真6は1階の壁に筋違のない例である。写真7の事例と同様、全体がねじれるように壊れている。地震は一方向に揺れるのではな

く、あらゆる方向から回転して捻るような力が加わることを示している。最も重要なところは四隅であるが、構造全体がバランスよく抵抗するよう構造要素を配置しなくてはならない。

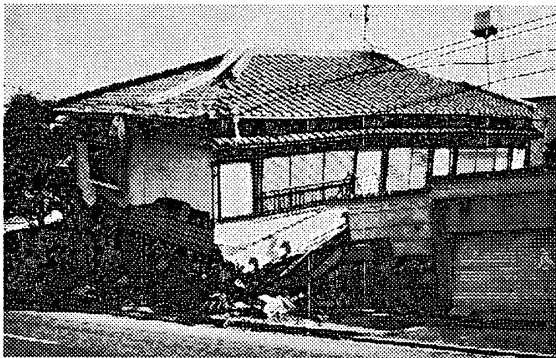
写真7 神戸市東灘区

写真7は新しい家屋の被害例であるが、新しいからといって、大丈夫ということではない。構造計画が悪いとこのような壊れ方をする。壁の配置、床の剛性など構造全体がバランスよく外力に抵抗しなければならない。この場合、おそらく、一階の南側（写真右方向）に縁側があり、この縁側に直交する壁面（写真手前方向）に広い玄関があったと考えられる。これらの2方向に十分な壁の量を確保できなかったのだろう。このため、1階の耐力壁の配置が写真の奥側に偏ったことにより構造全体の抵抗バランスが崩れて、家屋がねじれるように壊れはじめたのだろう。同時に、手前隅の通し柱に力が集中して、この通し柱が桁との接合部分で折れている。

この事例のような被害を未然に防ぐには、可能な限り筋違を入れた強固な壁をつくること、これらの壁をバランスよく配置すること、および、床の剛性を高めることである。すなわち、外力が構造全体に均一に配分されて土台から基礎に流れるように計画することである。また、開口部を必要とするならば、剛接

合のフレームを配置することが考えられる。フレームを作るために、太い柱を使用するか鉄骨を併用するのも一つの方法だと考えられる。

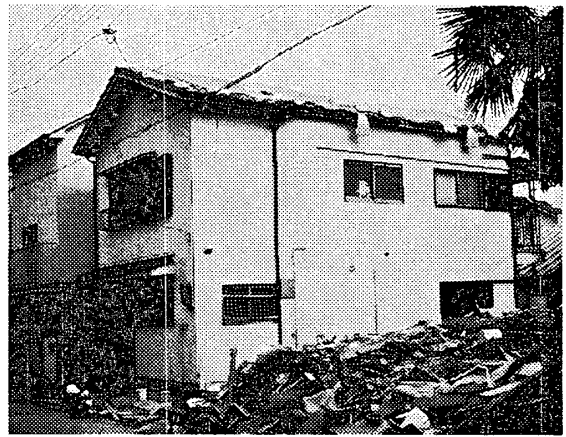
写真8 神戸市灘区

写真8は築後20年経過した家屋である。当時の個室を求めるニーズを反映して、内部に壁を多く造った構造となっている。合板などの面材すなわちボード類を多用し始めた時代の家屋である。したがって、強固な壁がいくつも内部に配置された構造となっている。さらに、特筆すべきはメンテナンスが行き届いていたことである。床下を観察したところ、定期的に白蟻対策のための薬剤が散布されていた痕跡を認めた。同時に、小屋裏換気も良好であった。小屋組部材の含水率が16%前後であることがこの事実を示している。

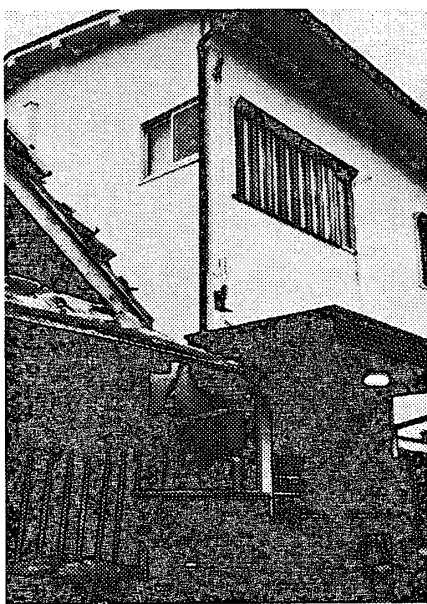
写真9 神戸市灘区

写真9の家屋は築後60年の平屋に2階を増築した事例である。測定の結果、柱の傾きはまったく生じていなかった。特筆すべきことは床に隙間なく構造用合板を敷き詰めてあったことである。床の剛性が高いので、外力が構造要素に一様に伝達されて、建物全体で抵抗したのである。さらに、屋根および小屋組が軽く造られていたし、二階の積載重量も非常に少なかったようである。家屋の上部の重

量が小さく、構造の剛性が高かったので、被害を免れたのだと考えられる。

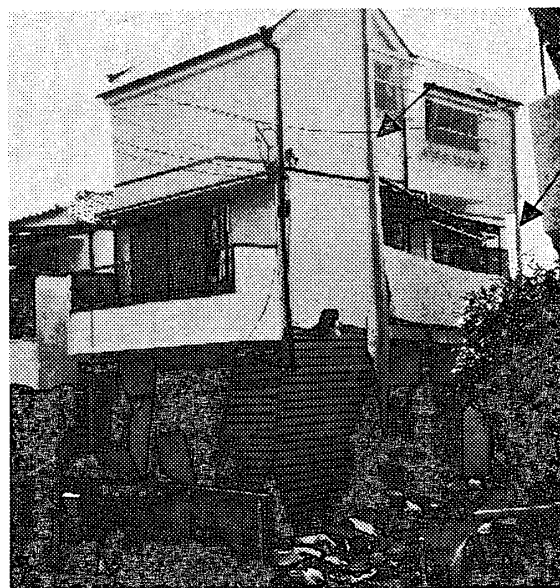
写真10 芦屋市

写真10は非常に難しい敷地条件のところに建てられた木造3階建である。一階部分が膝を折ったように被害を受けている。1階の壁の量が足りなかったと考えられる。しかし、詳細に見ると、この家屋は写真に矢印で指摘したように鉄骨で補強されている。敷地の制限などで、壁の量が絶対的に不足することはあり得ることだと考える。この例では鉄骨で構造を補強をしていたので、全壊することは免れている。変形角は1/5程度であった。

意図通りの変形に抑えられたということであれば、この事例は合理的な設計がなされた成功事例といえよう。先に述べた限界状態の設定から見て、倒壊が意味するところをよく表している。すなわち、不動産という財産価値を守るほどの強固さではなかったが、生命を守り、内部の財産もある程度守られたと考えて良いだろう。

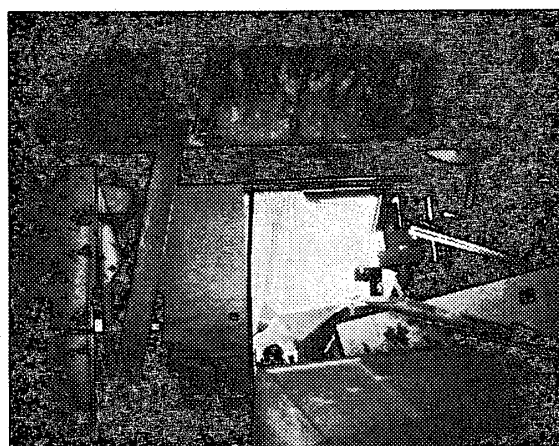
写真11 神戸市灘区

写真11は、写真3の右から2番目の家屋(矢印①)の室内である。1階の変形角は極めて軽度であった。2階の変形角は測定の結

果、1/4であった。許可を得て入室したが、進入するとき非常に危険を感じ、また、階段が損壊しており入室は困難であった。柱などの主要な構造の木材の含水率を測定したところ18%前後で、特に含水率が高いということとはなかった。

特筆すべきことは、玄関の引き戸を開けてこの家屋に進入し、退出するときも正常に引き戸が閉まったということである。この家屋は隣家と相互に連結されているため、建物の前後に開口部があること、および室内の間仕切り壁がないことから、耐力壁は隣家との境界に位置するだけであった。このため、写真の左右方向に有効な耐力壁は皆無に等しい。

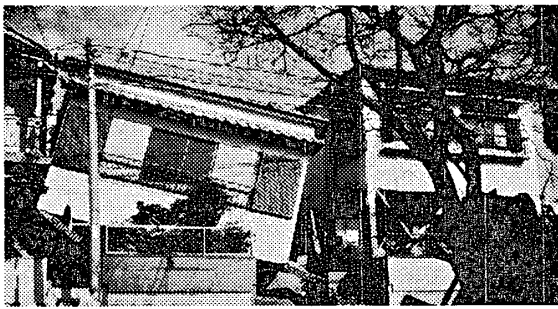
写真12 神戸市東灘区

上述の家屋群の倒壊形態は、桁が連結されていたことにより、写真12に示した他の密集家屋群の倒壊とは明らかに異なっている。2階部分が倒壊しても、玄関から安全に避難できるという状況から、ローコスト住宅の設計を考えていく上で貴重な被害例だと考えられる。
