阪神大震災における神戸市東遊園地の彫刻 および屋外構築物の被害

秦 正 徳

要 旨

Damage of Sculptures and Outdoor Structures at the Kobe City's Eastern Park in Great Hansin Earthquake

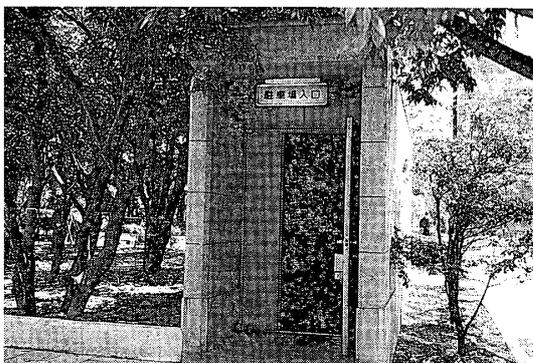
写真1 地下駐車場の入口
(東遊園地は地下駐車場の埋め戻した地業の上にある)

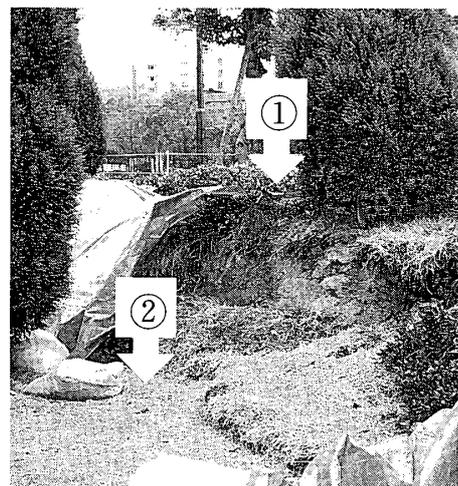
あった。写真1に示すようにこの遊園地は地下駐車場を埋め戻した敷地に展開されたものである。このことから、写真2に示すように地盤沈下や陥没が著しく、極めて悪い地盤の立地条件である。写真の①の矢印の地面が埋め戻し当初のレベルと考えられる。②の矢印の地面まで①の地面が沈下した。この差は約1メートルであった。このように地盤の悪い敷地であったので、彫刻の被害例としては極端なものと考えられる。

写真2 90cm以上も陥没している
(地下駐車場の建築物との境であろうか)

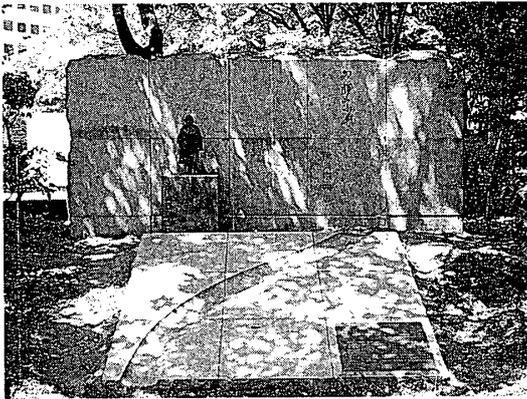
写真3 加納町の由来1981.3・修復された状態1996.5(300-40-135)

写真3に示した石碑は金属製のダボと接着剤で幅600mm、奥行き400mm、高さ600mm

の御影石を10個連結したものである。この石碑は地震によって写真4のような接合のはずれによる損傷を受けた。接合部を写真5に示した。接合部分の金属製のダボの接着がまったく機能していなかったことが看取された。金属製のダボの材質は外観と損傷から2種類の金属が使われていたことが分かる。1段目と2段目を連結していたステンレスらしいダボの直径は20mm、突出している長さが120mmであるので全長は240mmと考えられる。基礎と1段目との接合に使用された金属製のダボの直径は10mm、同様に全長は240mmと考えられる。基礎1段目の接合に用いられたダボは色調や変形からステンレス以外のものであった。おそらく真鍮であろう。ダボ穴はすべて50mm、間隔は400mmであった。

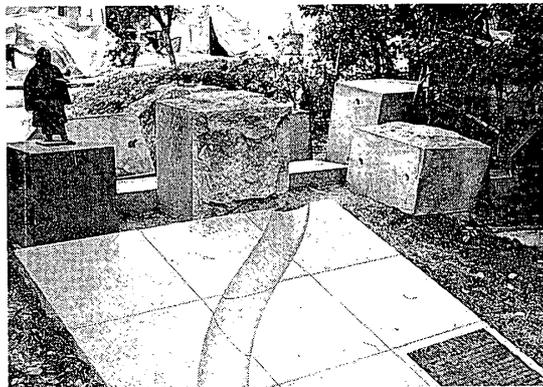
写真4 被害の状況

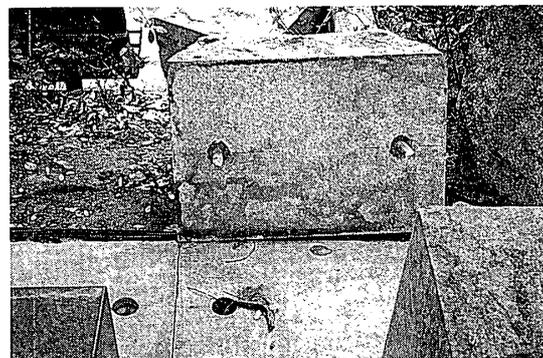
写真5 接合部の破壊状況

接着剤がどのようなものであったかは推測の域を脱しないが、破断した箇所を観察すると、エポキシ樹脂系のものとセメント系のものと思われた。いずれの場合も石造部分には接着材の痕跡が認められ、金属のダボにはまったく認められなかった。

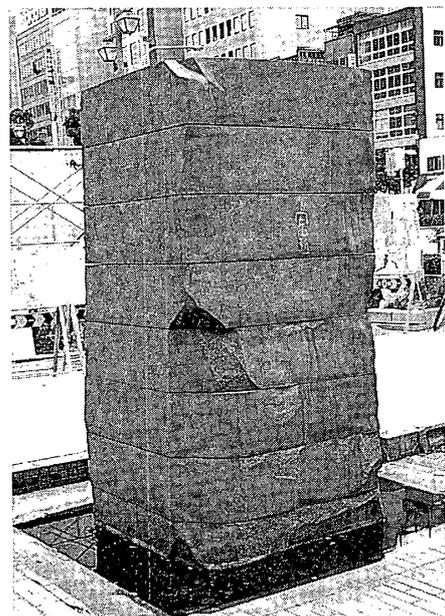
写真6 御影石モニュメント(120-120-280)

写真6は中央付近に4本の金属製のダボで位置決めされて底面1200mm×1200mm、高さ340mmの御影石の塊を8個重ねて構成さ

れている。この作品は、全体が曲げられるような振動による力を受けて外側の角が欠け落ちていた。

写真6のモニュメントを見ると、せん断力および曲げモーメントが最大になる底部付近の損傷が顕著であること、また、 W/I の値(石の比重を $3^{13)}$ とすると、この値は $0.68g/cm^4$ となる)が大きいと考えられ、地震に不利な典型的な構造と考えられる。

この式を用いて写真6の御影石のモニュメントの固有周期T_mおよび写真17の塔の固有周期T_tをそれぞれ求めてみると次のようになる。

東遊園地のような軟弱地盤の卓越周期¹⁵⁾は1秒前後といわれている。写真6の御影石のモニュメントの固有周期は、一体のものではなく接合がずれることを考慮すると、上述した固有周期よりも長くなると考えられるので、地震の時に共振したことが充分考えられる。このため地震による大きな水平力が作用し、作品が被害を受けたと考えられる。

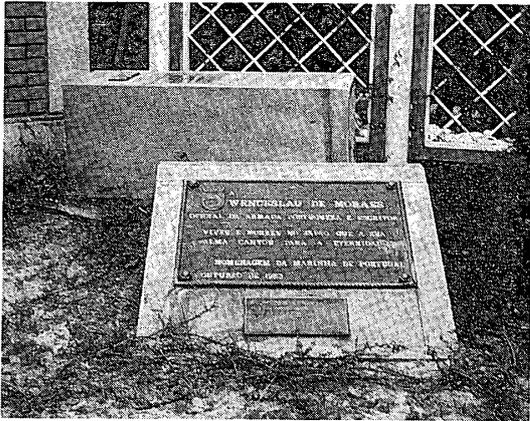
写真7 モラエス翁像(長谷川雅司作)(60-60-149)

写真7は転倒の被害例である。この作品は、構成されている石造の部品相互が接着や仕口による連結がまったく為されていないで積み重ねて構成されていた。このため水平振動による水平力⁴⁾が部品の重量による復元力に勝って転倒した模様である。

写真7の基台の寸法から基台の静的転倒震度は0.4と算定される。この基台は転倒しているの、このときの水平震度は少なくとも0.4以上と考えられる。

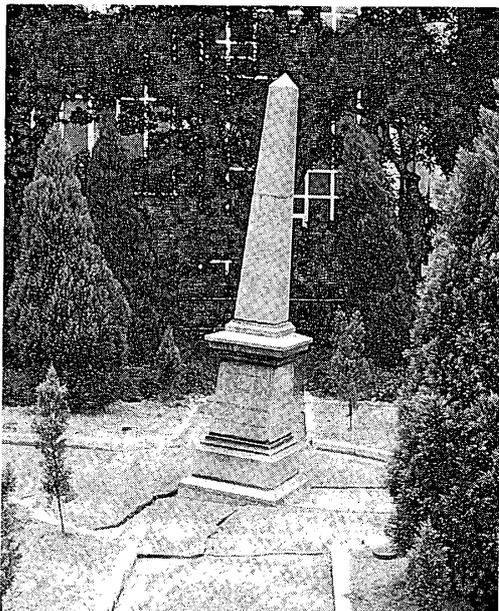
写真8 A.C.シム記念碑1981.3(60-60-320*)

写真8の作品は接合部の損傷もなく作品そのものの被害はなかった。周りの地面の陥没などから地盤の悪いところと推測される。この場合は基礎が充分でなかったと考えられる。基礎部分は平面積 $60 \times 60 \text{cm}^2$ 、地表面からの

高さ30cmである。周りは埋め戻した土の上を薄い約30mm厚さのアスファルトで固めてあるだけであった。作品が角錐であるので重心が低かったことおよび接合がはずれなかったことにより被害が最小に収まったと考えられる。

基礎が明らかに悪いという被害例は、あえて挙げれば写真8の石碑ということになる。これ以外には見受けられなかった。地盤が大きく影響していると考えられる。

写真8の石碑に使用されている石の比重を3.0とすると、全体の体積から、この作品の自重は約770kgとなる。底面が0.6×0.6mであるので地耐力は2ton/m²程度が要求される。この程度の地耐力であれば、埋め戻した土地に当初あったと考えられる。しかし、地震によって付近が陥没したときにバランスを崩して傾斜したようである。基礎の設計に際して、地耐力と自重との釣り合いだけでなく、図5に示した転倒を想定して底面を広くしておかなければならない。

このように基礎と地盤の特性は連携して考えて十分な設計をしなくてはならない。地盤の悪いところでは、堅い地盤に到達する基礎を設置することやバランスのよい浮き基礎の設置などを、沈下や転倒を防ぐために検討すべきであろう。

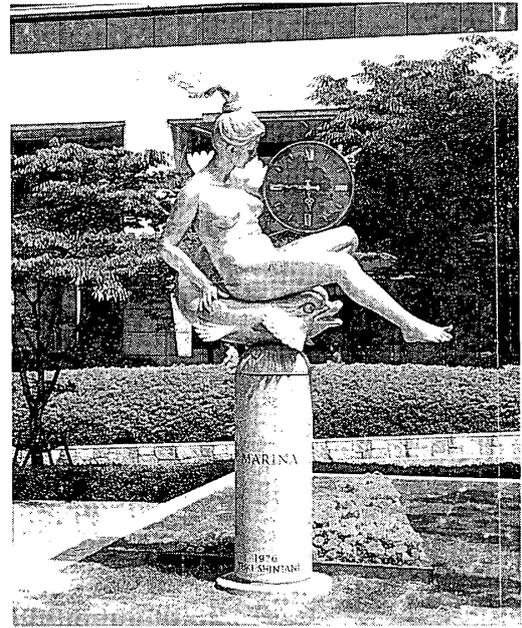
しかし、一体成型されている上部の作品が極端に張り出し、作品と基台との接合が不十分であった写真13の作品は、石碑の被害同様、転倒による被害を受けたと考えられる。震災2カ月後に調査したときにはこの像はなく、この場所には名盤だけがあった。その後の1996年5月の調査の折りに修復されたこの像を確認した。像の損傷および基台の連結部分の補修から明らかに被害にあったものである。画面の左側に転倒したと推測される⁵⁾。

写真13 修復されたマリーナ
(Yuki Shintani作)1976(直径60-234)

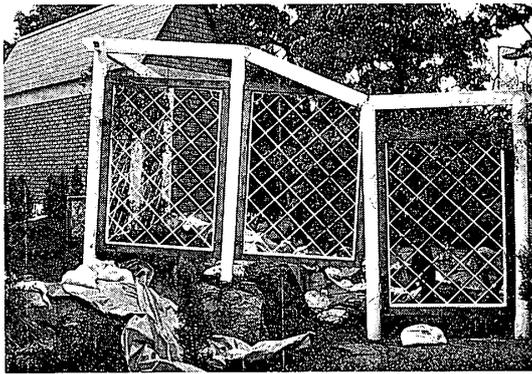
写真18 フェンス(155-25-250)

写真18のフェンスは地盤の悪さから傾斜する被害を受けている。現場の状況からこのフェンスは水平の地盤の上に構築されていたと観察される。写真の左から2本目の柱と3番目の柱の間に段差が出来ている。埋め戻した土砂が陥没したと観察される。段差は940mm以上であった。この段差は全長約50mほど連続していた。段差が人工的な直線を呈しており、隅角部が観察されたので、この下にある地下駐車場の建造物との関連があると考えられる。写真18のフェンスの後ろに見える建物は地下駐車場の利用者の入り口である。

具体例は、写真17のフェンス、写真20のテラス、写真21のトラスステージである。写真17のフェンスは地盤の悪いところに建造されていたので大きく変形して、一部の接合が破壊して完全にはずれているけれども、全体として自立している。トラスステージは写真では観察できないが、地盤が不規則に上下して

調査した東遊園地の基礎の妥当性は次のように考えられる。写真18に示した連結されたフェンスは地盤が大きく沈下しても転倒には至っていない。また、バランスのよい写真8の石碑が傾斜していたにもかかわらず作品そのものの損傷はまったくなかった。このような事例を見る限りに置いては、東遊園地の彫刻や屋外構築物の基礎の設計は十分であったと考えるのが妥当のように思われる。

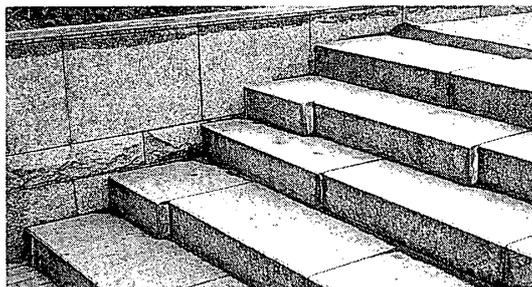
写真19 石 段

写真19は石造の階段である。石造の彫刻に準ずる被害と考えられる。構成されている石は自重で重ねられているだけであった。最大

ずれは約5cmが観測された。
