## 新旧トリチウムモニタの並行測定による測定値の比較

中山 将人

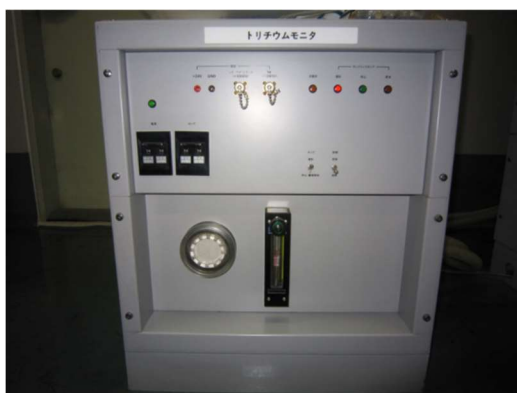
図1 旧トリチウムモニタ

管理区域内の同じ実験室に設置された旧トリチウムモニタ（アロカ(株)製 DGM-R22-747-2、検出器：通気式円筒形電離箱（約2ℓ）、流量：3.5ℓ/min）と、新トリチウムモニタ（(株)日立製作所製 DGM-1101DU1、検出器：通気式円筒形電離箱（約14ℓ）、流量約6ℓ/min）が示すトリチウム濃度（1分値）を比較する。新旧モニタを図1,2に示す。1分値が比較・検討可能なケースは、環境実験室（図3）において2ケース、高レベル実験室（図4）で1ケースの計3ケースあった。

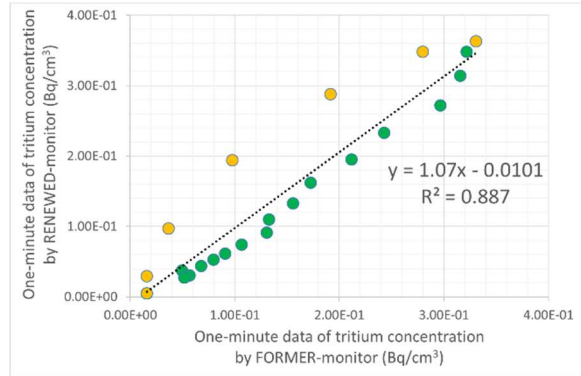
図 6 図 5 の値の相関

新旧モニタのバックグラウンドやレスポンスの速さを調整して得られた1分値を、縦軸に新モニタ、横軸に旧モニタの値をとったグラフにプロットして相関を調べた。

ケース 1,2 は図 3 の環境実験室にあるトリチウム曝露装置で、金属 Ti に大量のトリチウムを吸収させた試料を製作し、その試料が入ったガラス管を取り外す際に、ケース 3 はそのガラス管を図 4 の高レベル実験室のグローブボックスに入れる際に、トリチウムガスが室内に放出されたものである。BG と 1分値のずれを補正して相関を示したものが図 6, 8, 10 で、ケース 1,2 では近似曲線の傾きが 1 より大きくなり、濃度レベル  $10^{-1} \sim 10^0 \text{ Bq/cm}^3$  では新モニタの方がやや高い値となった。

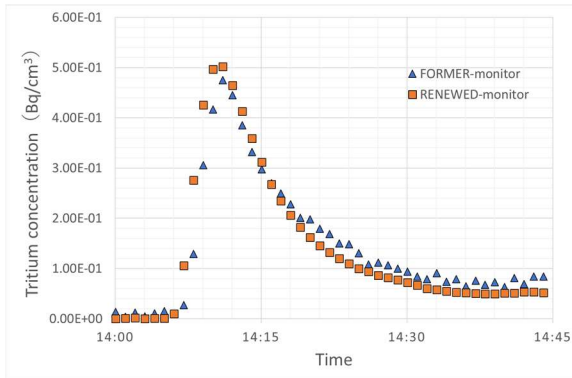
図 7 1分値の補正值の変化

#### (2) ケース 2\_2022/3/25 の環境実験室

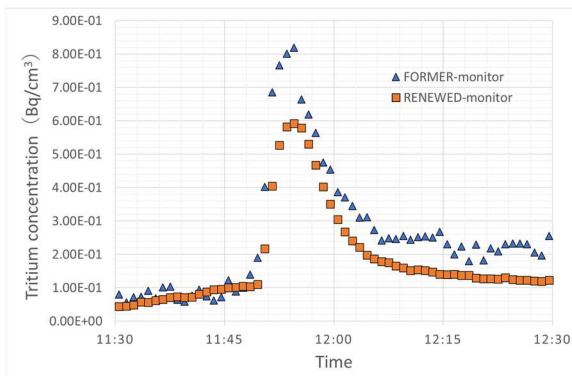
図 9 1分値の補正值の変化

#### (3) ケース 3\_2022/5/16 の高レベル実験室
