繁久寺地下横断歩道の リニューアルデザイン監修について

Supervising the Renewal Design for The Hankyuji Temple Underground Pedestrian Crossing

- 長山信一／富山大学芸術文化学部
NAGAYAMA Shinichi / The Faculty of Art and Design, University of Toyama
- Key Words: Supervising, Renewal Design, Underground Pedestrian Crossing

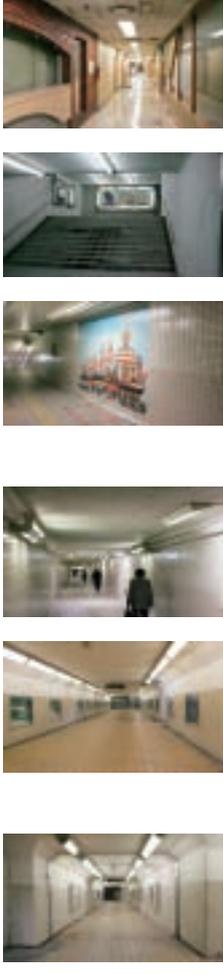
表1 調査結果の分析表

<ul style="list-style-type: none"> ◎天井両端の蛍光灯ラインが明るい ○壁の材質の高級感を感じる ▲天井面が薄暗く冷たい感じ ◎床面は明るくてよい ○サインが見やすい ◎階段下の商店の白熱灯が魅力的 ◎誘導タイルは黄色で明解 <p>【壁面照度：高さ1,2m】 60～126lx</p> <p>【床面照度】 84～89lx</p>

<ul style="list-style-type: none"> △天井中央の蛍光灯ラインだけでは照明部以外の天井面が暗い △空間の大きさに比べ、2列の蛍光灯ラインだけでは天井面が暗く、壁面の色彩も冷たく感じる色である △御車山のタイル画は手が込んでいるが平面的で薄っぺらく見える。蛍光灯のライトアップは冷たく感じる。 △蛍光灯ラインが途切れ薄暗い ▲全体的に蛍光灯だけでは薄暗く冷たい感じで、省エネも意味がない △蛍光灯ラインが連続し明るい、冷たい感じ ▲壁額があってもライトアップされなければ何の魅力も感じない △蛍光灯ラインが連続し明るい、雰囲気は冷たい感じ ▲額があっても白熱灯でライトアップされなければ魅力的に感じない

この調査活動を通して撮影した写真を比較検討し分析した結果、表1の良好な参考事例欄に示す様に現行の地下横断歩道や駅の地下街の床面は、地下道で（1部分：18.5lx）28.3～51.3lx、駅地下通路で84～151lx。一方、壁面照度（高さ1.2m）は地下道で21.6～52.5lx、駅地下通路で60～126lxと床面より低いケースも多く、薄暗いことが判明した。また、表1の問題点のある事例の上から5～6番の写真に示す様に、経費節減のためピクチャーウインドーが点灯されず、無機質な空間となっている場所も多い。全般的に蛍光灯が多用されている為、無機質で冷たく、非人間的な印象を受ける。しかし、高岡駅地下や富山駅地下の人々が通行するパブリックゾーンと商店街ゾーンの重なるエリアは、表1の良好な参考事例に示す様に、無機質なグレーゾーンから、突然見えた商業施設の白熱灯煌めく黄金色のゾーンに入る事となり、砂漠の民がオアシスを見つけた時と同様、大変魅力的である事が判明した。

なお、表1の高岡駅地下街の良好な参考事例上図は、高級壁材（大理石）の使用例で、豪華さは演出されるが、蛍光灯の光色の冷たさと100lx程度の薄暗さでは十分に魅力を発揮出来ていないことが分かる。

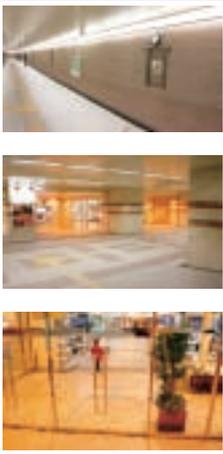
<p>富山駅 地下街</p>

<ul style="list-style-type: none"> ◎天井両端の蛍光灯ラインが明るい ◎漏水、結露対策の壁面の空隙 ○壁額が+イメージを感じさせる ▲壁面は暖かみあるが薄暗い ◎床面は明るくてよい △天井面は雰囲気はあるが薄暗い ◎店舗内の黄色い光色が魅力的 <p>【壁面照度：高さ1,2m】 70.5～77.1lx</p> <p>【床面照度】 89.8～133～151lx</p>

<ul style="list-style-type: none"> △蛍光灯ラインが途切れ薄暗い ○額内の照明は魅力的だが冷たい ▲天井面が薄暗く冷たい感じ ○床面は明るくてよい △蛍光灯ラインが連続し明るい が、蛍光灯照明だけでは冷たい雰囲気 ◎誘導タイルは黄色で明解
<p>五福地下 横断歩道</p>

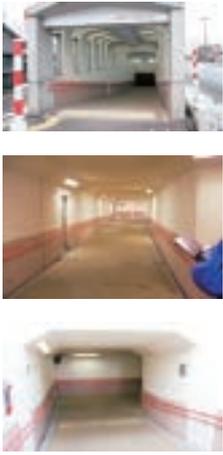
<ul style="list-style-type: none"> ◎天窓が効果的で明るい ○壁の材質に暖かみを感じる △床面は明るいアクセントが無い ○手摺はユニバーサルデザイン □最近竣工の施設で参考になる △誘導タイルはなく不親切 <p>【壁面照度：高さ1,2m】 21.6～41.6～52.5lx</p> <p>【床面照度】 18.5～28.3～51.3lx</p>

<ul style="list-style-type: none"> ◎天窓の有効利用で省エネルギー ▲地上施設が結構場所を取る

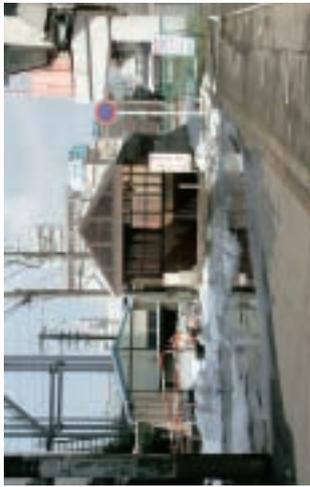
2006.12.29, 12:00~13:00

当日は、薄曇りながら日差しが時々見え隠れする穏やかな天候であった。地下道入口付近屋外の水平面照度は20,000lx。歩道の入口と出口には図1写真に示すように防風・雨・雪と採光を兼ねた地上建屋があり、照度の急激な変化は緩和されている。しかし、内部照度は図1に示した様に、必要最小限度の蛍光灯ボックスが設置されているため、約50mの基幹通路部分の照度はほぼ50lxを下回っている。例外的には蛍光灯に近くて150lxあった場所もある。一般的に非常階段通路レベルの照度であり、日中最適条件下での公共通路の照度としては不適切と言える。また、図1の写真と照度計測値を検証すると、基幹通路部分の入口や出口では、視環境の問題として、明暗順応が発生する可能性があり注意が必要。更に、図1の写真が示す様に、天井・壁から床にかけて、所々地下水漏水や結露でアオサが発生して変色、壁・床タイルの様々な部分で剥がれ・剥落していた。大人の男性でも身の危険や通行上の不安を感じる状況であり、小中学生の通学路としては不適當で、女性の日常的な通行にも危機感を抱く。

【曇天 : 20,000lx】

- ①漏水・結露に対する改修は、天井・壁面をふかし、漏水の激しい階段部にはドレンを埋め込んで処理。
- ②防犯に対する具体策として、約12.5mおきに非常警報装置を新たに5台設置し、安全性を高めた。
- ③明るさの他事例との数値比較について、対象地下道の調査結果は図1及び図2に示した。他事例との数値比較については、前項及び表1を参照のこと。

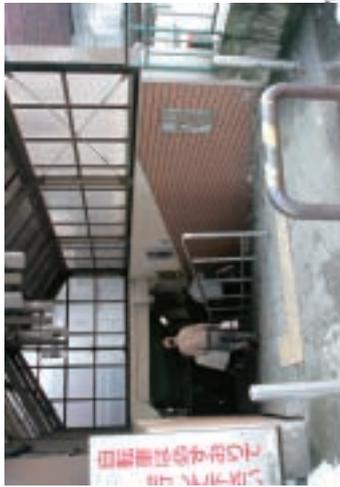
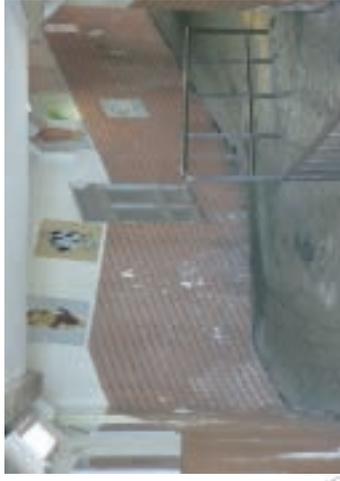
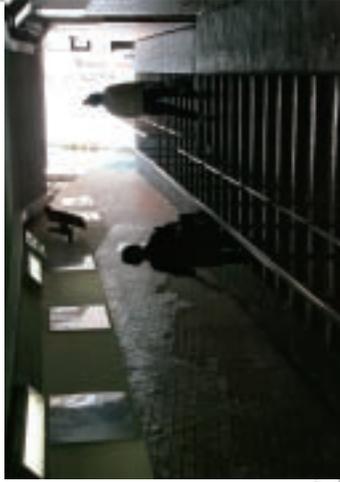
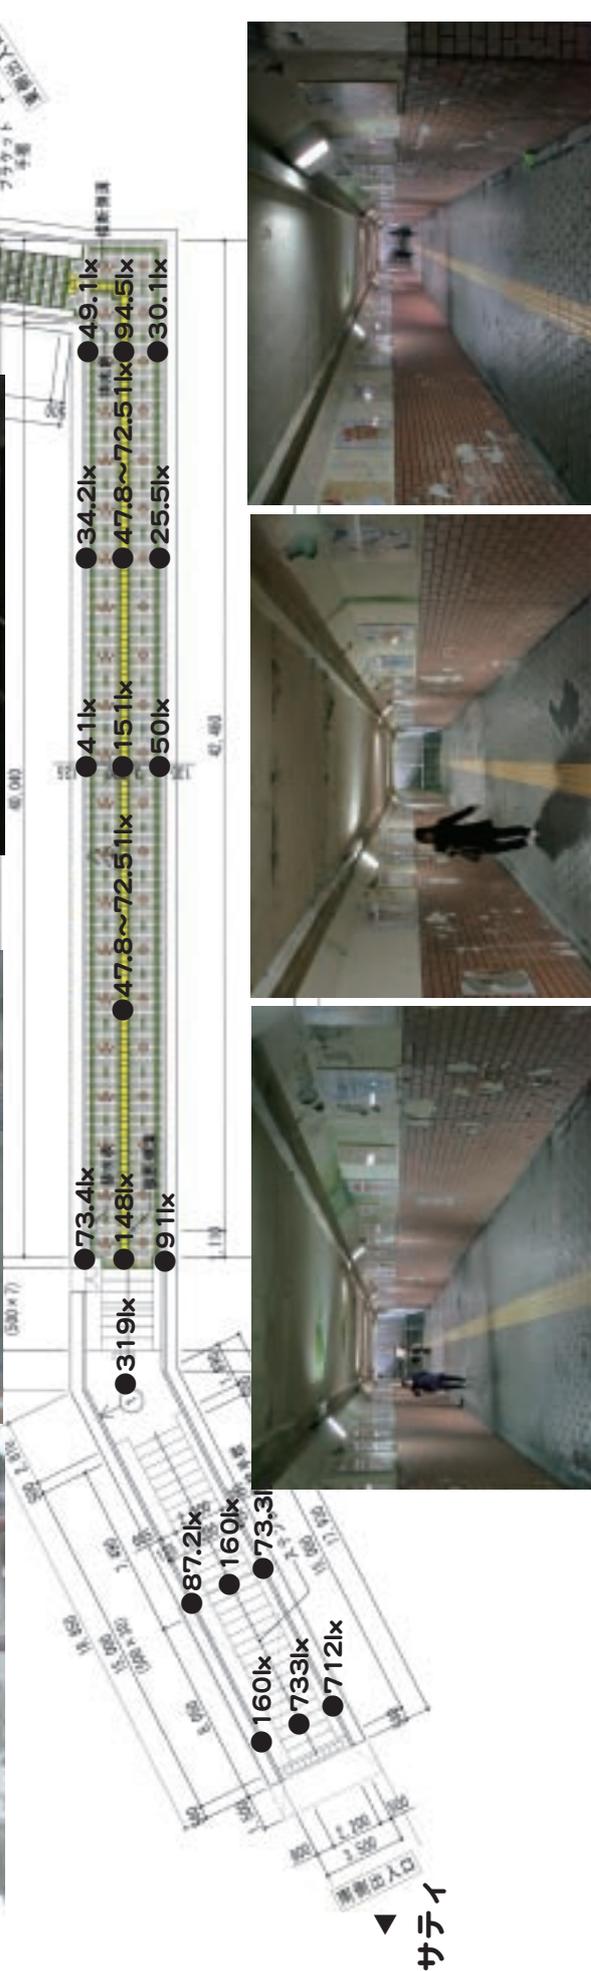
図1 改修前の繁久寺地下横断歩道内写真及び各計測点の照度

《計測点》

通路中央 : 床面照度

左右壁面 : 1.2m 高さの照度

- ①従来の地下道の暗いイメージを払拭する明るさの確保（近隣事例の2～3倍の照度実現）…天井材は地場産品のアルミ製スパンドレルで、最も明るいピュアホワイトを採用した。天井面の明るさと共に両端コーナー部分に上下拡散型蛍光灯ラインを設置し、光源反射板としての省エネ効果を重視した（図2）。その結果、基幹通路部分の壁面・床面照度は近隣類似施設の最高値の2～3倍の照度（410lx, 350lx）に達した。図2の写真及び照度計測データに示した様に、明るく・圧迫感のない・開放的な空間が生まれた。平均照度は300lxを超え、図1の改修前の写真と比べると、差は歴然としている。
- ②安全性・清潔感を感じる空間デザイン（すっきりした空間と滑らない磁器質タイル・常警報装置の設置）…床面には、滑りにくく転倒防止効果のある磁器質タイルを使用し、センターラインには視

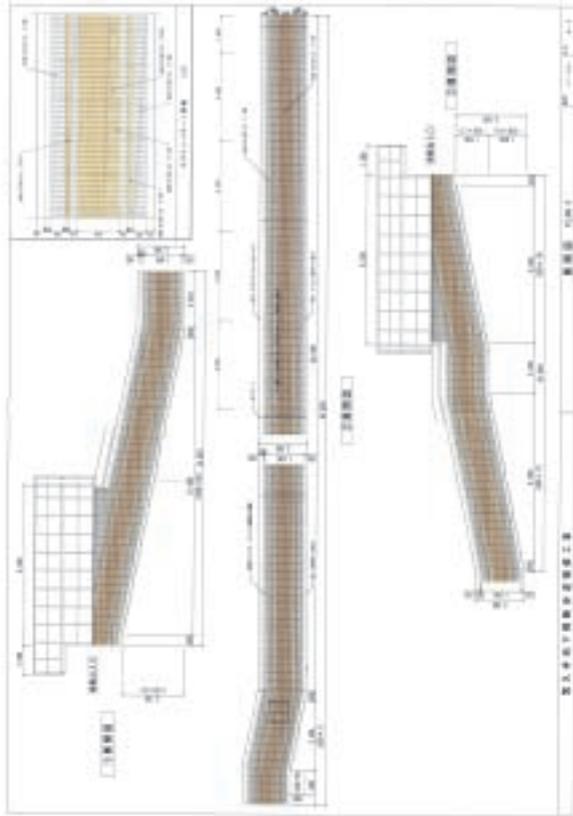
図3-2 繁久寺地下横断歩道改修展開図

- ③開放感の有る天井・壁・床面のデザイン（雪国の景観イメージの特長表現）…基幹通路全体のイメージは雪国独特の景観「雪解けの畦道」である。天井面はピュアホワイトのアルミスパンドレルで、明るく圧迫感がなく、照明効果を最大限に活用する省エネ型反射板である。壁面は磁器質タイルの白色をベースに、雪国の季節感「寒さ」を和らげる暖色系ベージュの連続パターンを採用（図2参照）。床面も磁器質タイルで、雪道を表現する白色タイルをベースに、センターラインは視覚障害者用の黄色誘導タイルを用い、両側に萌え出る新緑の色を沿わせて配置。アクセントカラーに雪道に覗く地面やふきのとうの緑をランダムに配置した。この配色は、明るい清涼感と共に、田園の広がりや開放感を感じさせる（図2及び図3参照）。
- ④通行者と地域住民のコミュニケーションセンター機能を意図した「地下道ギャラリー」の設置（温もりの表現）…壁面に11カ所の絵画額と誘目性の高い白色光ウォールウォッシャーによる「地下道ギャラリー」を設置した。額には、小学生や地域住民の心和む話題性豊かな作品が相応しい。通行者と地域住民が行き交う際に、思わず目を引き、歩みを止め、頬が緩み、会話のきっかけを作る。その様な場面を演出した（図2参照）。

覚障害者用の黄色誘導タイルを設置した。また、防犯設備面では約12.5mおきに、非常警報装置を5台設置した事で安全性を担保。空間の全体イメージは、雪国独特の景観「雪解けの畦道」で、明るさ・清潔感・広がり・安心感を感じさせる（図2及び図3参照）。

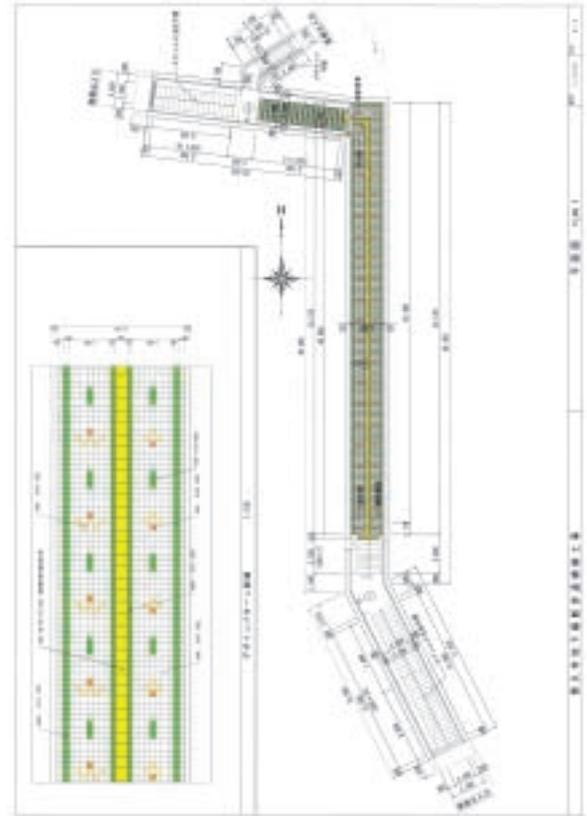
図3-1 繁久寺地下横断歩道改修平面図

- ①壁材 ・磁器質タイル使用
・躯体コンクリートとの間に空隙を設ける。(漏水、結露対策)
- ②床材 ・磁器質タイル使用 (滑りにくい表面；滑り止め対策)
- ③天井 ・アルミスパンドレル使用 (高岡の地場産業)
- ④その他・照明設備 (十分な照度を確保)、防犯設備、等
- (5) 事業費：約4千万円
- (6) 施工業者：塩谷建設 (株)

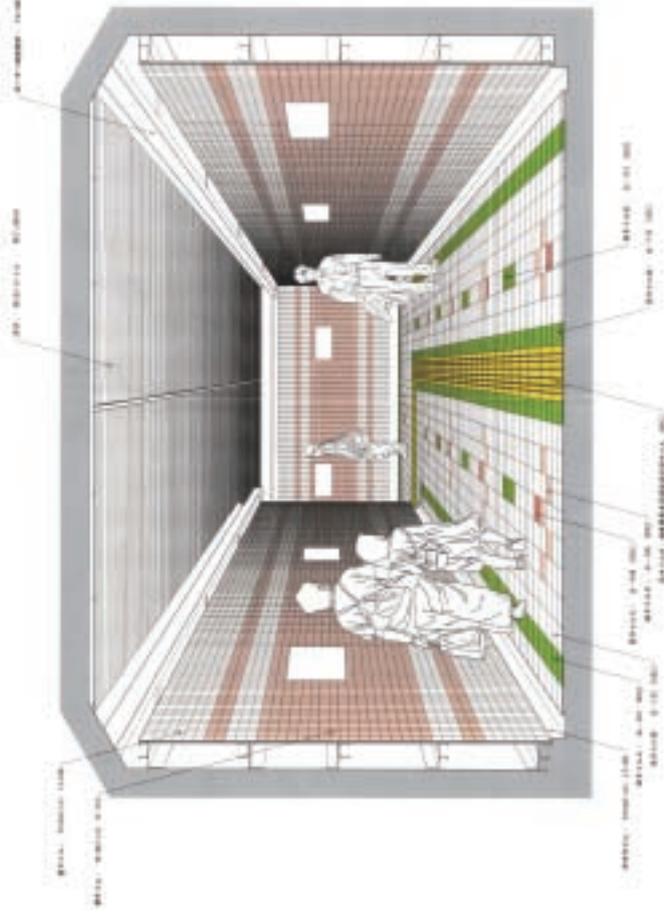
図3-3 繁久寺地下横断歩道改修内観パース図

- ①天井材は明るさと共に照明光の反射板としての省エネ効果を重視した。アルミ鏡面仕上や素材感を生かすヘアライン仕上では蛍光灯との反射角度が合わず暗い。最も明るいアルミ・スパンドレルのピュアホワイトを採用した結果、壁面・床面照度は近隣の類似施設の最高値の2～3倍の照度（410lx, 350lx）に達した。
- ②壁面は水処理（漏水・結露対策）の空隙を設け、白ベースに暖色系タイルを用い明るく暖かい連続模様を採用。11ヶ所の絵画額と白熱灯系ウォール・ウォッシャーのライトアップで単なる通路を超え、地域と通行者を結ぶ「地下道ギャラリー」を演出。誰もがほっとする小学生・地域住民の温かい作品展示を導入。
- ③床面のイメージは、雪国独特の「雪解けの畦道」とした。明るく白い雪道の中央部には視覚障害者用の黄色の誘導タイルを設置し、その両側に雪から覗く新緑のタイルを配した。アクセントとして雪道のいろいろな所に緑や地面の色がのぞいているデザインである（雪国の景観イメージの特色を表現）。
地下道の基本機能、明るさ・安全性・清潔感・開放感に、心に潤いを与えるギャラリー機能を付加した。
