泊鉈の熱処理工程と金属組織 — 経験則的鍛冶技術の調査 —

Microstructure of the Tomari-Hatchet

● 長柄毅一、中村滝雄／富山大学芸術文化学部

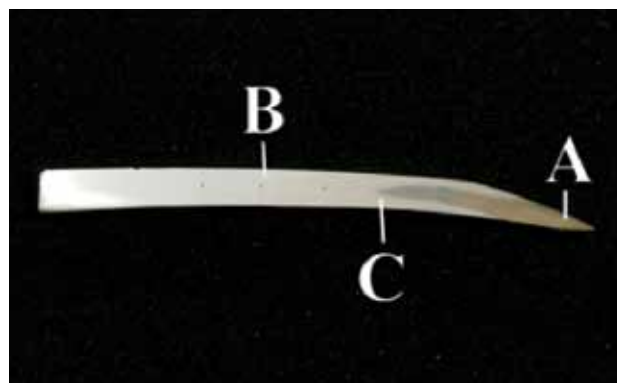
図2 断面のマクロ組織

A (刃金)、B (地金)、C (境界) はミクロ組織観察箇所を示す。

調査対象の泊鉈から柄をはずしたのち、組織観察ならびにEPMAによる分析などを行うため、ウォータージェットマシンによって鉈を7箇所切断した。数字によってその位置を図1に示す。また、切断位置4における断面マクロ組織を図2に示す。地金となる鋼に割り込みで刃金となる炭素鋼が鍛接されている様子が見られる。この炭素鋼素材について、酸素気流中燃焼-赤外線吸収法を測定原理とする炭素硫黄同時分析装置により含有炭素量を分析したところ、0.42%であった。これは機械構造用炭素鋼鋼材S45Cの下限值であり、高炭素鋼を用いずにS45C相当材を使用していることが分かる。断

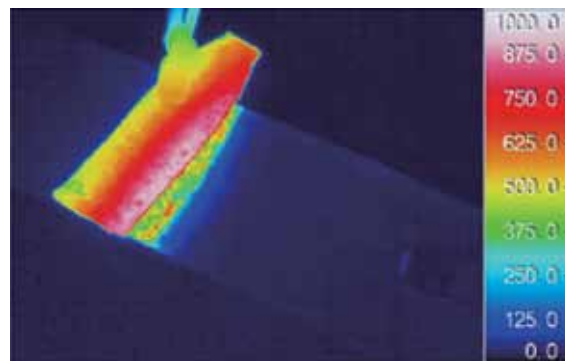
図3 焼入れ前の熱画像
仮の未完成鉋片を加熱し、刃先の温度を測定した。向かって右側を刃先に設定した。その平均温度は815℃（補正温度）であった。

図3は焼入れ温度に加熱した鉋片の熱画像である。焼入れが必要な刃の部分の平均温度は815℃であった。前述のように、刃の部分は高炭素鋼ではなく、S45C相当材を用いており、焼入れ温度としては適正であるといえる。なお、この焼入れ温度は本調査のためにあえて工程を止めて測定したものであり、形状はもちろんのこと加熱も刃先のみ行なったものである。また、この熱画像のみ一連の工程のなかで測定したものではないことを断っておく。

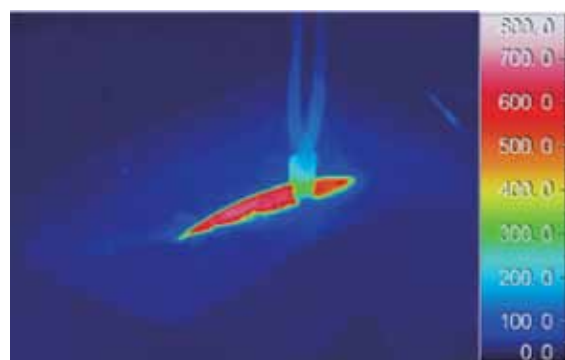
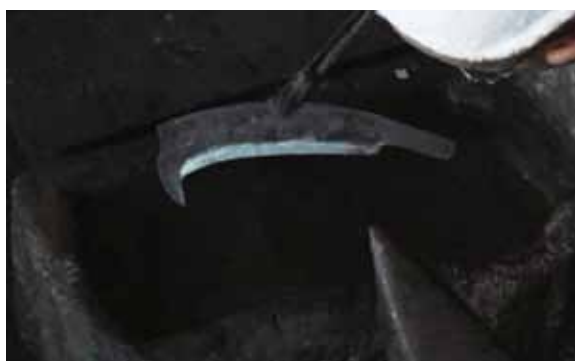
図5 刀身の温度観察（焼入れ後、冷却水から引き上げ時） $t = 3.0 \text{ s}$
刃金の部分は冷却され、地金の部分が高い温度を示している。特にミネの中央、トンビ、ナカゴの部分が高く（赤色）、温度のムラが観察できる。赤い部分：570℃、黄色い部分：350℃（補正温度）

なお焼入れの時、約1.5秒間水中に投入し、刃金を平均131℃（約3.0秒後^{*1}）に冷却した。

また、焼入れごとに刀身が異なる温度分布を示す状況で、長い刃（刃金）の焼戻し温度を均一にすることは難しい。しかし、無作為に選択した上記の熱処理工程についてサーモトレーサーで観察した結果、焼入れ直後（約3.0秒）の冷却水から引き上げた温度は、地金と刃金の境目が焼入れに十分な平均131℃に急冷され、さらに薄い刃先がそれよりも低い値平均96℃を示した。一方、刀身地金の温度はトンビ、ミネ、ナカゴ付近が高くてその中間部が低い値であるなどムラが生じていた。その対策として、前後に長い刃金の硬度に差が出ないように、また刃先からの硬度に変化をつけるため、酸化色の移動を手掛かりに高温部分を随時冷却水に入れる、あるいは金鉋で水を掬い付けるなどの行為によって適宜部分的に冷却した。これらの操作によって、地金から露出している刃金の温度を12.6秒後の観察で平均97℃、そして25.2秒後にミネから熱を伝導させて焼戻し温度である平均124℃に上げ、熱処理を適正に行っていることが分かった。

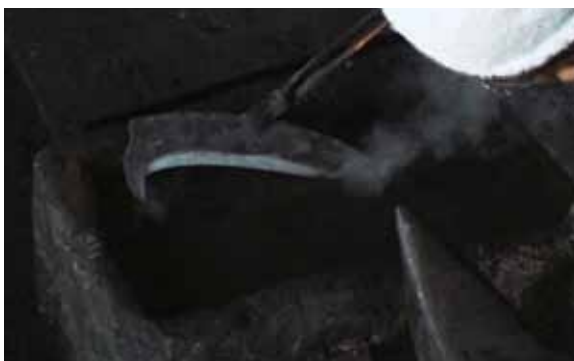
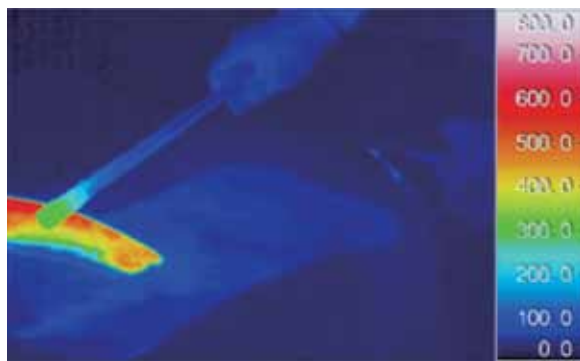
図6 ナカゴ部分の冷却 $t = 4.4 \text{ s}$
他の部分より先行してナカゴに近い刃金の部分に熱が伝導しないようナカゴ部分を冷却水に投入し、冷却する。

焼入れは鉈全体を水中に投入せず、ミネから約20mm残した地金の一部と刃金の部分を水に入れ、刀身全体を完全に冷却しない。それは、ミネ部分に残された地金の熱で焼戻しを行う特殊な方法（止め焼き法）を用いているからである。また、硬さに大きな差がでないよう刀身の部分的な冷却（図6、7、9、11）、あるいは金鎚で掬った水によって刃金（地金から露出している刃部）の部分的な冷却（図13、14）を行いながら、焼戻しが均一になるよう地金や刃金の温度をコントロールしている。

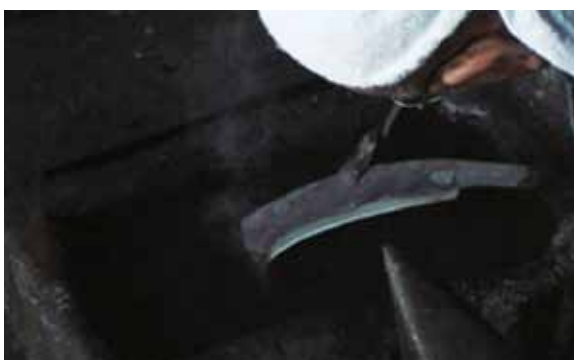
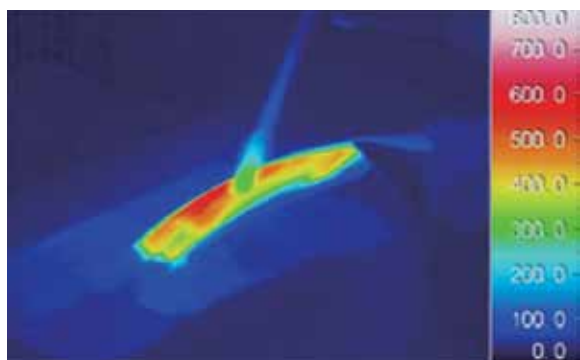
図7 トンビ部分の冷却 $t = 5.0 \text{ s}$
次にトンビ部分を水に投入して冷却を行い、トンビ付近の刃金の温度が先行して上がらないよう熱の伝導を止める。
ミネの赤い部分：480℃（補正温度）

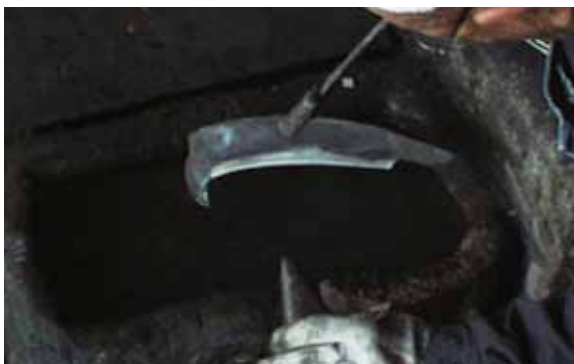
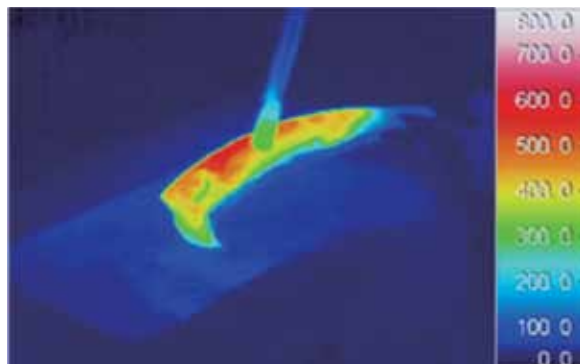
図8 刀身の温度観察（冷却水から引き上げ時） $t = 6.8 \text{ s}$
図5と比較すると、ナカゴ部分やトンビ部分が冷却され温度が低下している。

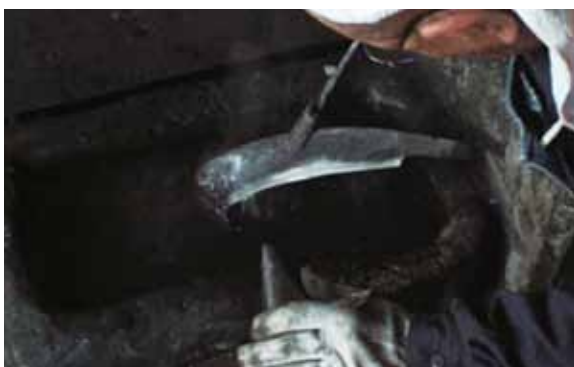
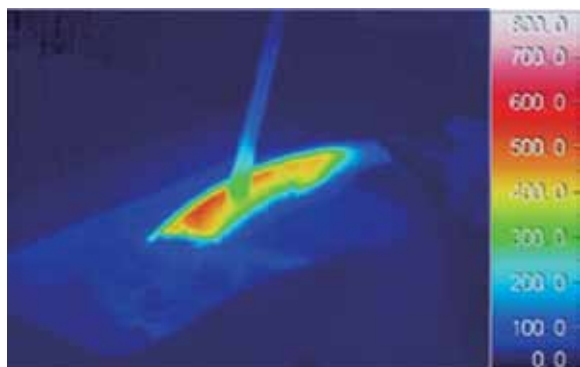
図9 刀身先の部分の冷却 $t = 7.2 \text{ s}$
刀身先の温度が高いため冷却水に投入し、刀身全体の温度バランスを調整するため冷却する。

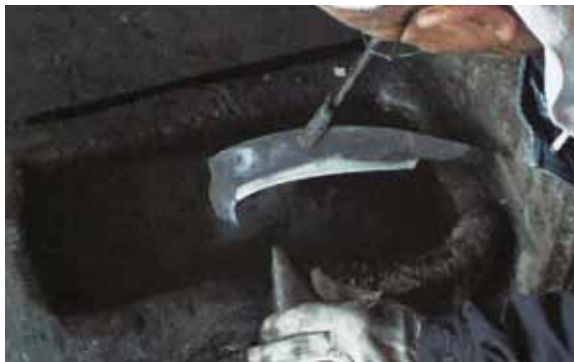
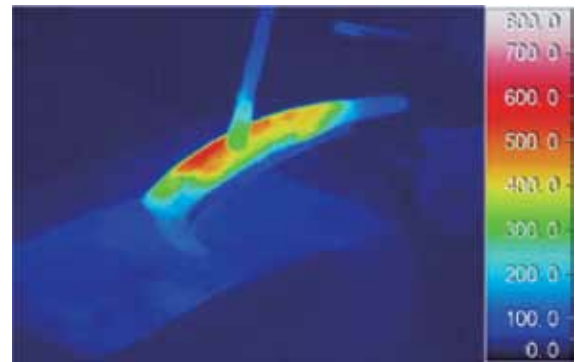
図 10 刀身の温度観察（冷却水から引き上げ時） $t = 8.2 \text{ s}$
刀身先の部分が冷却され、トンビ部分は約 120°C （補正温度）になった。刀身裏側に現れる酸化色（テンパカラー）の移動の観察によって熱の伝導を把握する。

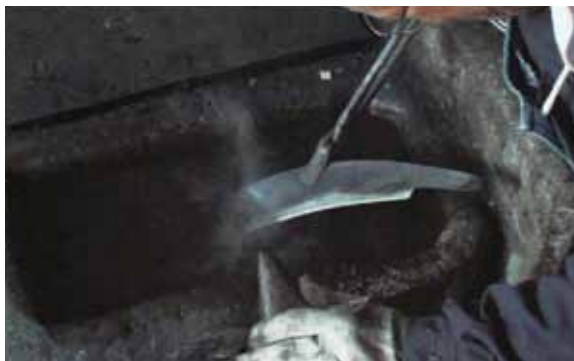
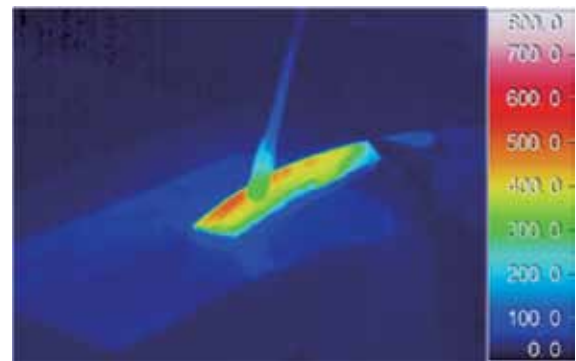
図 11 刀身先の部分を冷却水に再投入 $t = 9.8 \text{ s}$
ミネの部分の熱がまだ刀身先に残っているため、冷却水に再投入した。

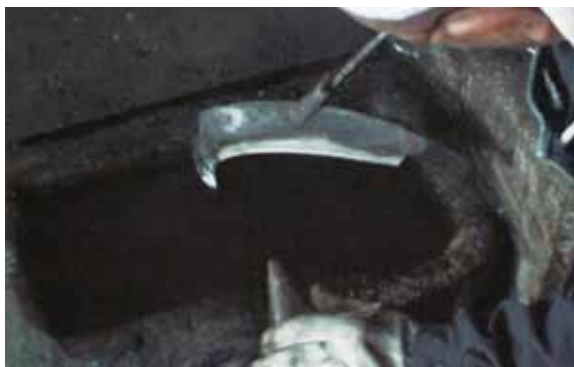
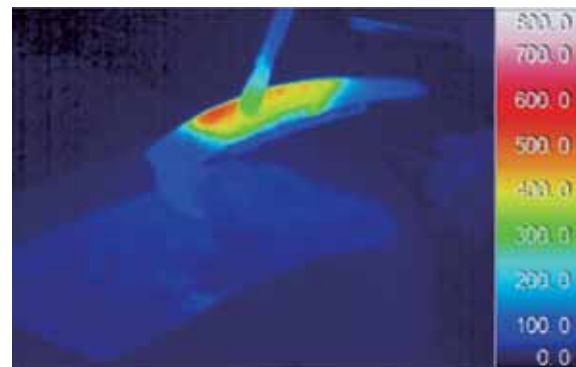
図 12 再投入後の温度観察 $t = 12.6 \text{ s}$
温度の高い部分は刀身ミネ部中央のみの状態になり、平均温度が 380°C （緑から橙色）になる。刃金中央部分は平均温度： 110°C 、刃先の温度： 96°C （補正温度）になる。大久保氏は酸化色の移動を見極める

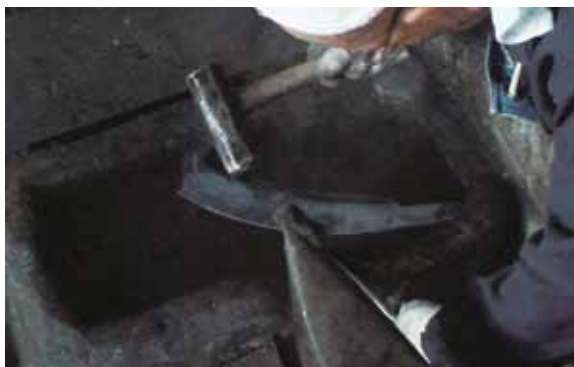
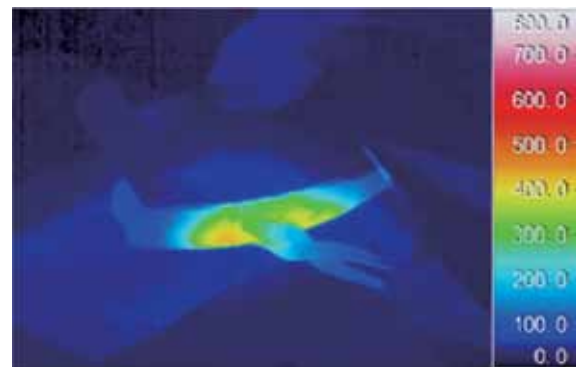
図 13 刃先の冷却 $t = 19.2 \text{ s}$
金鍔によって刃金に水を付け、刃金全体（刃の全長）にかけて温度のバランスを取ると同時に、刀身全体の温度低下と焼戻し温度の伝導を待つ。

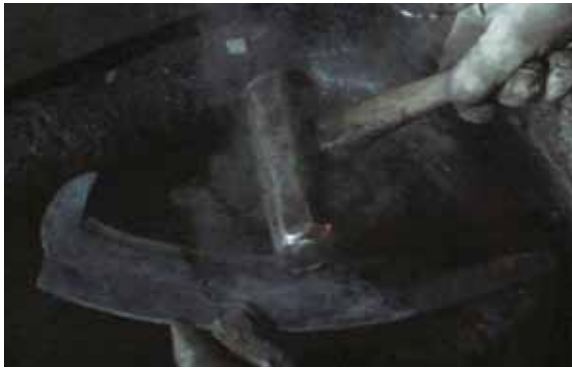
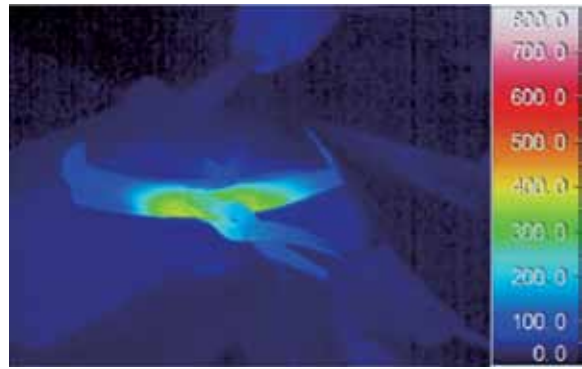
図 14 刃先の冷却 $t = 25.2 \text{ s}$

焼戻し温度（123℃）を確認した後、金鎚によって刃金に水を付けて焼戻し温度を維持し、刀身全体の温度低下を待つ。後に温度が低下した時、冷却水に投入するなどして、刀身から熱の伝導を完全に止めて焼戻しを終了する。

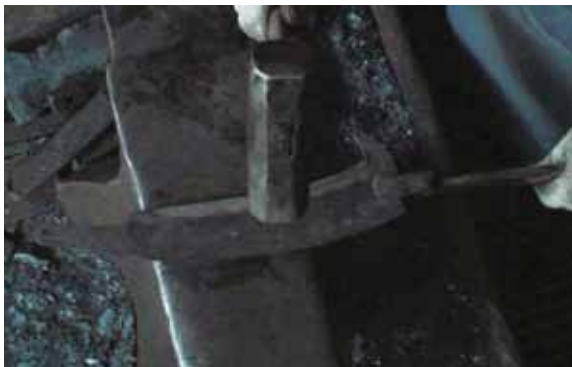
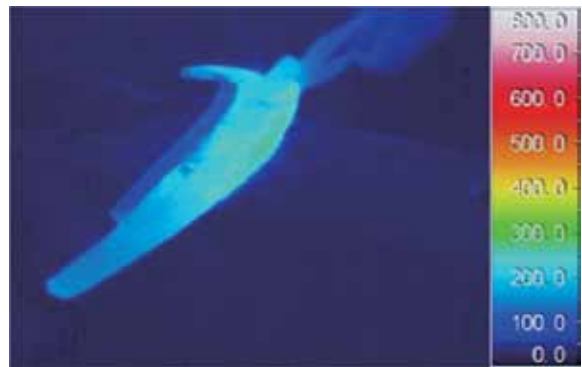
図 15 刀身の歪修正 $t = 57.6 \text{ s}$

焼戻しの後、刀身が完全に冷却する前に、焼入れの時に生じた歪（刀身の曲がり）を金鎚で叩いて修正する。

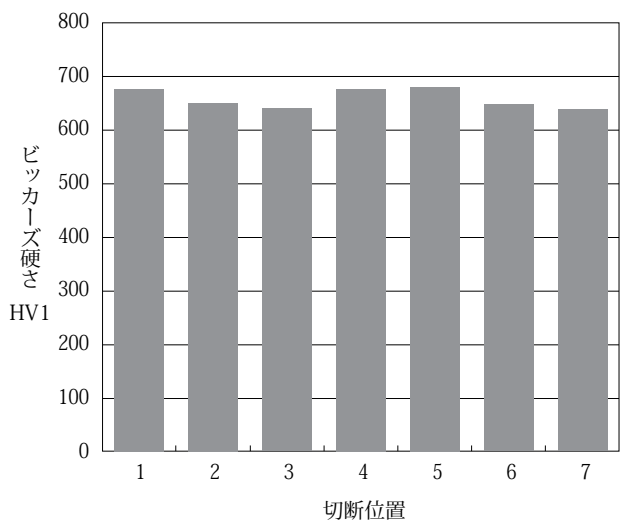
図 16 各切断位置（図 1-1 ～ 7）における刃金の硬さ

硬度測定は、図1に示す切断箇所1～7において、それぞれ刃先から1、2、3mmの位置で行った。図16にそれぞれの位置における刃金の硬さの平均値を示す。硬さは

638～678HVの間に分布しており、若干のばらつきがみられ、必ずしも一様ではなかった。

また、熱処理における特徴的な止め焼き法は、前述のように一回の加熱によって焼入れ-焼戻しを連続して行う方法であり、焼入れの時にミネに残した熱を刃先に伝導させる方法である。この熱処理方法について、7箇所の切断面で刃先硬度を測定した結果、多少のばらつきはあるものの、極端な差が生じていない事が分かった。また、長い刃の中間部（図1-4）の切断面における刃金硬度を刃先から3箇所計測した結果、刃先が658HV、刃金中央部が657HVであり、地金から露出している部分はほぼ同じ値を示した。しかし、刀身中央部つまり刃金の境界部（割込まれている端、図2-C付近）が急に低い339HVであり、刃金内の硬度に違いを観察した。これらから、止め焼き法が刃金内の硬度を変化させることによって更に靱性を与え、衝撃などによる割れや欠けを防止できる刃金に仕上げる方法であると考えている。

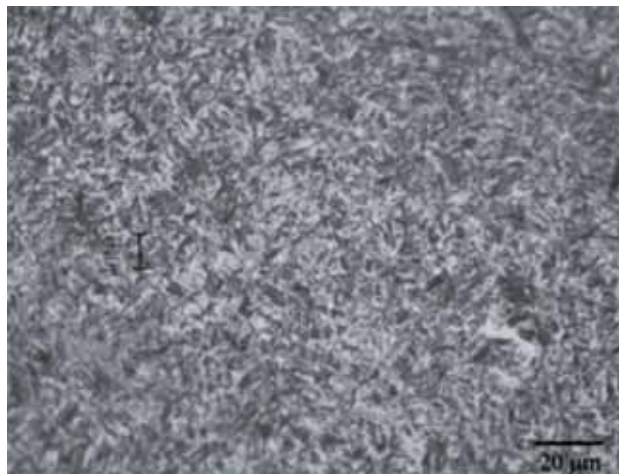
図 17 泊鉈刃先 (図 2-A 部) の金属組織 (マルテンサイト)

泊鉈の刃金（炭素鋼、図2-A部）は、図17に示すようなマルテンサイトと呼ばれる焼入れ組織となっている。一方、図18は地金（図2-B部）の金属組織である。こちらはフェライトと少量のパーライトからなる組織であった。図19は地金と割り込まれた刃金の境界（三重点、図2-C部）のミクロ組織である。刃金の炭素鋼もこの部分では焼きが入っておらず、図17のようなマルテンサイトではなく、フェライトとパーライトからなる組織であった。なお、地金-地金境界や地金-刃金境界にフェライトが主相となる筋状の境界領域が見られ、鍛接時に脱炭した可能性がある。この境界部分について、EPMAにより詳細に調査を行った。

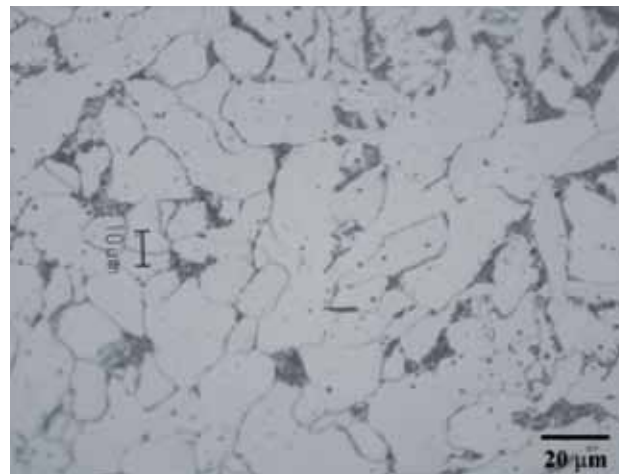
図 18 地金 (図 2-B 部) の金属組織 (フェライト-パーライト)

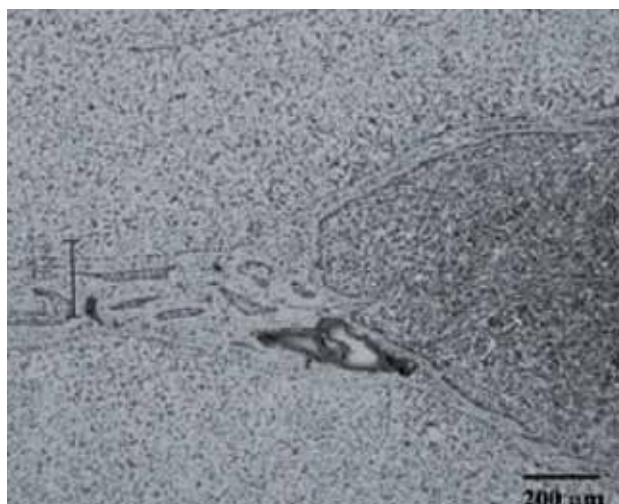
図 19 境界部 (図 2-C 部) の金属組織

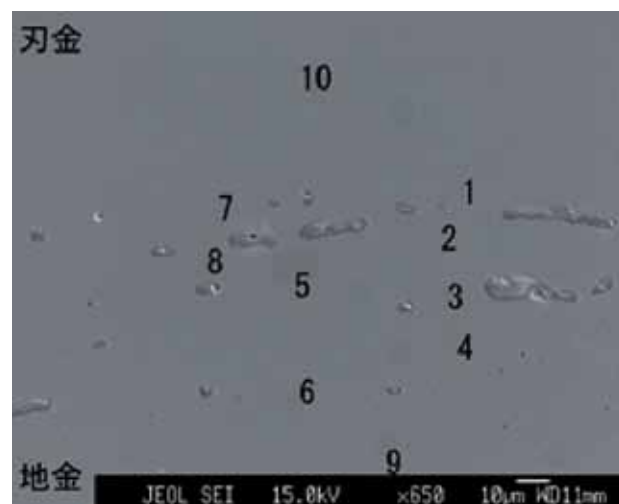
図 20 境界部の二次電子像 (数字は定量分析箇所を示す)

図20は、泊鉈の刃金と地金境界部分の二次電子像であり、図21はその組成像である。写真の上部側が刃金部分であり、境界部を挟んで下側が地金である。境界部には多くの非金属介在物が見られ、その多くは鉄やマンガンの化合物である。この部分について、面分析を行った。図22はFe、C、Mn、S、OのX線像である。境界部分における各元素の分布を知ることができる。MnとOが介在物の部分に種として分布しており、MnOとして存在していると考えられる。地金や刃金の部分にはこのような介在物はないので刃金中のMnが、（S45CであればJIS規格では0.30～0.90%含まれる）鍛接時に酸化してできたものであろう。Sは境界部分には殆どないため、この部分の非金属介在物は硫化物ではない。なお、

CのX線像から、Cの分布が筋状になっている様子が見られる。これらの分布はMnやOの存在箇所とは必ずしも一致しない。境界部近傍において行った炭素含有量の測定結果を表2に示す。なお、分析位置は図20に示した番号、1～10を中心にした直径10μmの領域である。これらのうち、1～8までが境界領域における分析値であり、0.17～0.44%の範囲内にある。

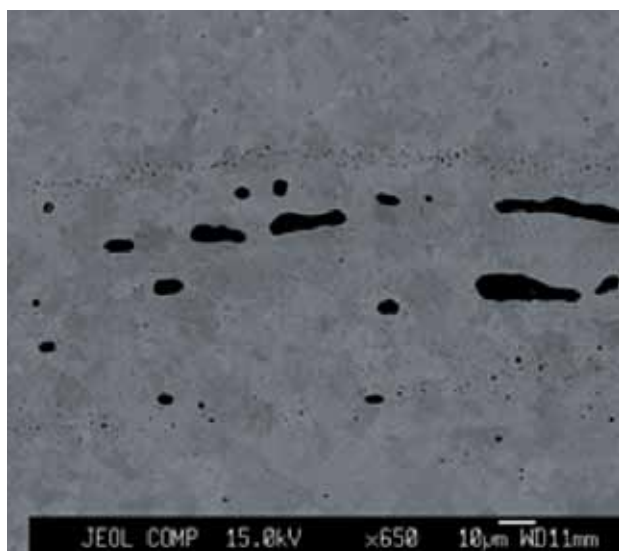
図 21 境界部の組成像

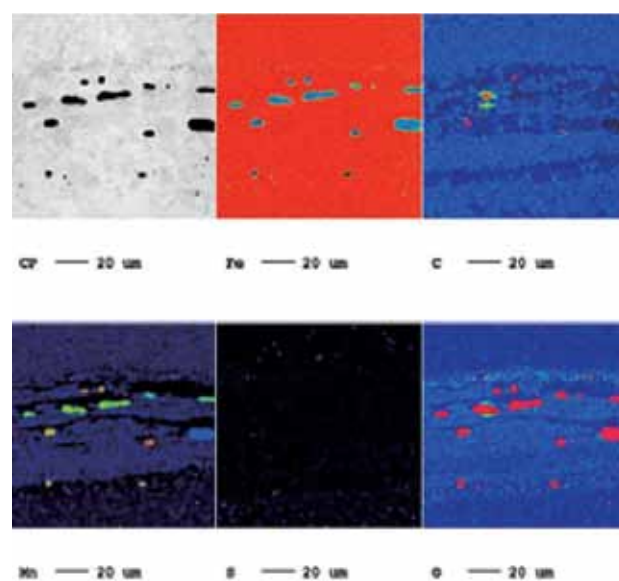
図 22 境界部のX線像
