K-0527 トポグラフィ破面解析による β 型Ti合金の内部き裂発生挙動に関する研究

Topographic Analysis of Subsurface Crack Initiation Behavior of Beta-Type Titanium Alloy

○正 西野 精一 (富山大工)
山本 薫 (富山大院)

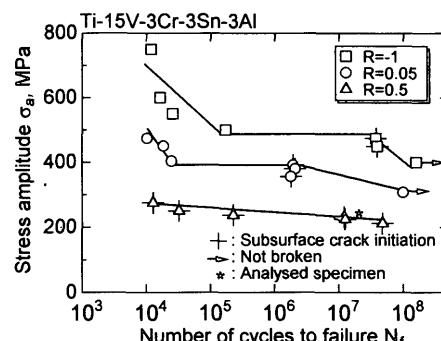
図1に本供試材の軸荷重疲労試験(応力比R=-1, 0.05, 0.5)で得られているS-N線図を示す⁽¹⁾。図中+印を付したプロットは内部き裂型破壊を生じたものである。図より、応力比R=-1および0.05ではS-N曲線の2段折れ曲がりが認められ、長寿命側で内部き裂型破壊となっている。また、内部き裂型破壊を生じる繰返し数は応力比の増加に伴い低下し、R=0.5の条件下ではほぼ全ての寿命域で内部き裂型破壊を生じている。本研究では、内部き裂の発生・進展挙動を破面解析から検討するため、疲労過程中のき裂閉口の影響

が小さいと考えられるR=0.5の条件下での疲労破面(図中*印)に対して解析を行った。

Fig.1 S-N curves obtained under the testing condition of various stress ratios in air at room temperature⁽¹⁾.
