本書は、宮城県東松島市大曲浜地区に伝わる大曲浜獅子舞（市指定無形民俗文化財）で使われてきた獅子頭の修理報告である。2011年3月11日に起こった東日本大震災によって、大曲浜地区は壊滅的な被害を受けた。獅子舞を奉納する玉造神社と神社内に保管されていた獅子頭や道具類は津波で流され、保存会会長（当時）をはじめ保存会会員4名の命が奪われた。

修理の概要

修理記録

宮城県東松島市大曲浜獅子舞獅子頭修理報告書

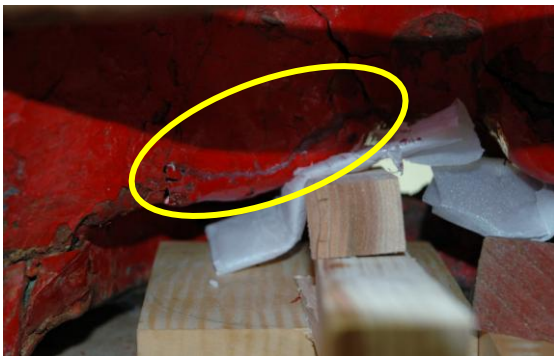
021 左目下マイクロバルーン入りエポキシ樹脂充填後（裏）
左目下の隙間が埋まっている。

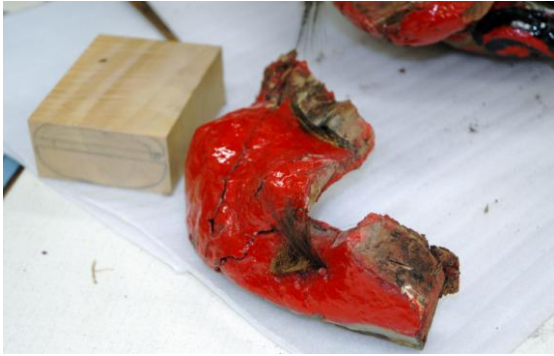
025 取り外された右鼻
断面の木材が腐ってふかふかになっている。

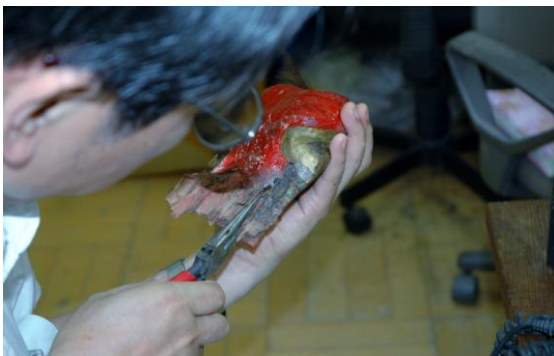
035
右鼻と右側面の接合面の釘をラジオペンチとベルトサンダーで除去。釘は錆びておりダメになっている。

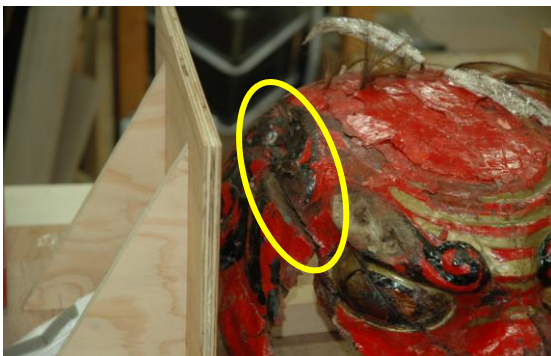
047 右側面と頭の接合と充填
接合面の割れ目が大きいため、セメダイン
30 分型にマイクロバルーンと松煙を加えた
充填剤をヘラで充填する。

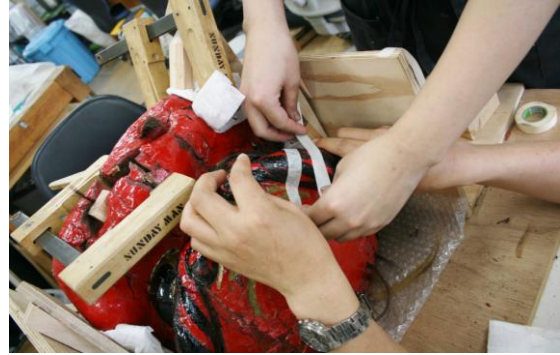
056 右眉の接着
マイクロバルーン入りエポキシ樹脂で、右眉を頭に接着した後、マスキングテープで固定する。

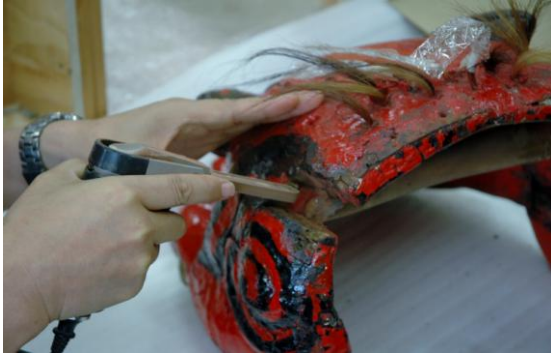
061 後頭部端の破損した木片の接合
頭と木片の砂やゴミを刷毛で除いた後、ベル
トサンダーで削り、接合面を合わせる。

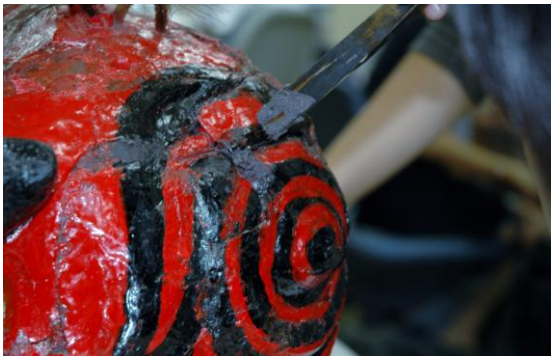
063 頭左側面と取っ手の接合部の充填
取っ手接合部の割れ目にも、ヘラで充填し、
アルコールをしみこませた綿棒で表面をふ
き、マスキングテープで固定する。

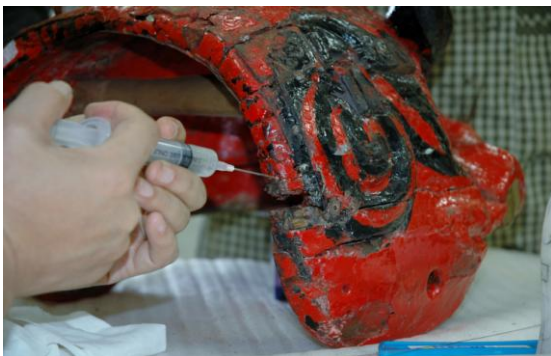
065 エポキシ樹脂の注入
右眉、頭上部、目鼻の割れ目、後頭部端鉄板
の浮いている部分、上顎部にエポキシ樹脂を
注入する。

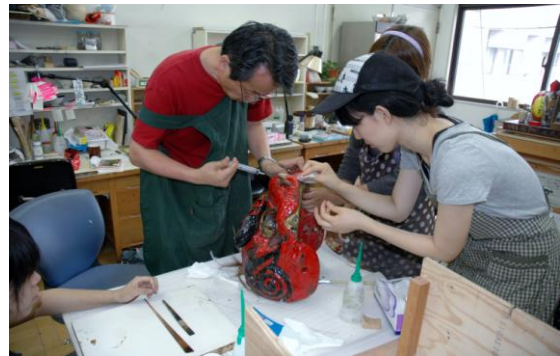
066 頭を立てて、エポキシ樹脂を内部に浸透させ
る。布ウエスにアルコールを浸み込ませ、洩
れたエポキシ樹脂を拭き取る。

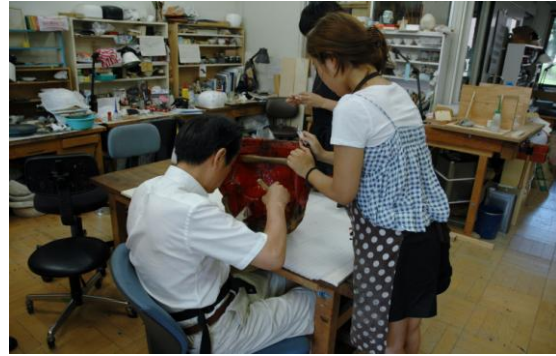
086 (19日目)
頭の割れ目から出てくる砂を刷毛で取り除き、頭を立てて、砂が出る割れ目にマイクロバルーン入りエポキシ樹脂で充填する。

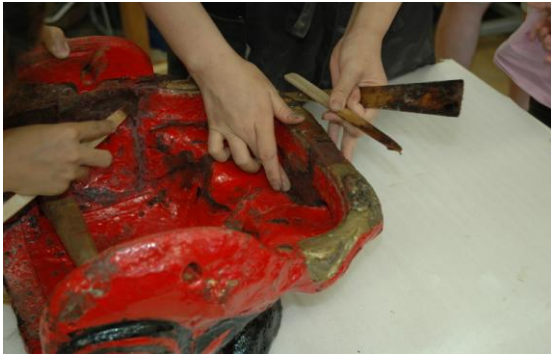
087 頭裏面の充填
マイクロバルーン入りエポキシ樹脂で充填し4時間後、刻苧で充填する。鉄板と木の隙間は、指で刻苧をすり込むように充填する。

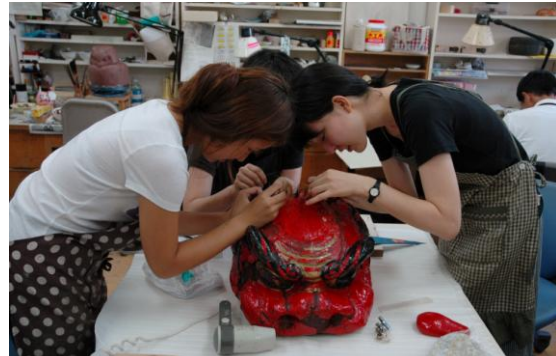
090 頭に植毛する
抜けた毛の根元にセメダイン30分型をつけて、ピンセットで頭に植毛する。

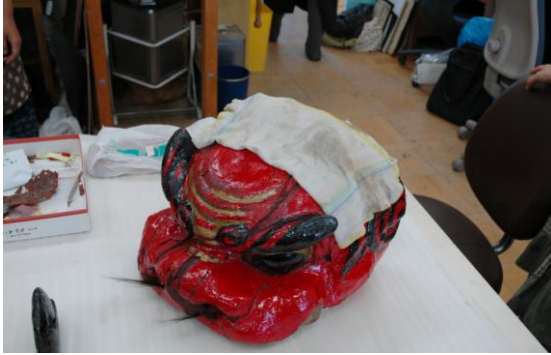
091 頭毛と鼻毛を整える
蒸しタオルを毛の上にかぶせて 2 分ほど蒸し、ドライヤーで整える。

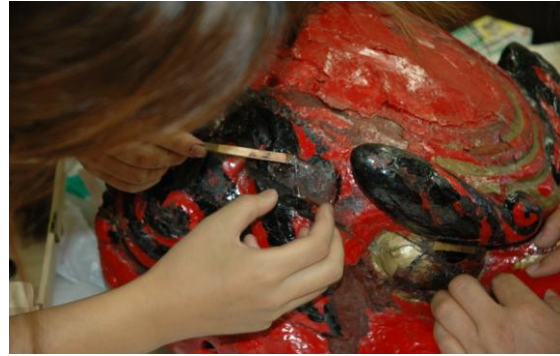
092 塗料片の接着
剥落した大きな塗料片を接着する。木地の歪みで塗料片が合わなくなっているため、彫刻刀で削って調整し、接着する。

剥落した大きな塗装の破片はエポキシ樹脂で接着する。

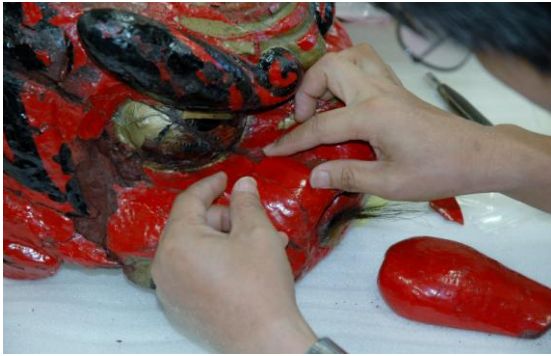
修理の過程において、右目表面の合成樹脂塗料の一部が剥落し、本来、この獅子頭の目には金箔がはられていたことが判明した。そのため、文化財としての価値を考慮し、あえて、剥落した合成樹脂塗料を接着していない。

093
右目は塗料の下に金箔の痕跡が見られるため、元の状態がわかるよう、塗料片は接着しなかった。
