# 阪神大震災における木造家屋の被害に関する考察

秦 正 徳

## A Study on the Damage of Wooden Houses in Great Hanshin Earthquake

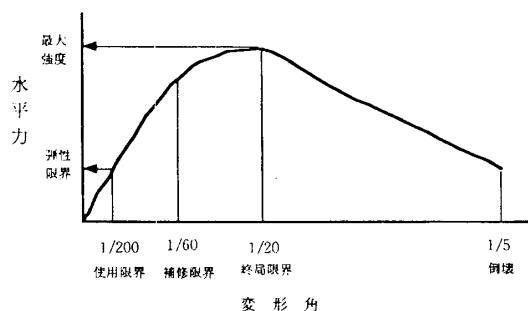
図2 木造家屋の限界状態<sup>13)</sup>

建物の被害状態を定量化するのには、構造の鉛直線の傾きの程度、すなわち、変形角を測定する。つまり、高さに対する水平方向の変形の割合で示す。この割合は少数ではなく分数で表現するのが慣例である。たとえば1/100ならば、1メートルにつき1センチ横方向にずれたということになる。図2に示した限界状態の判定<sup>13)</sup>によると、地震の揺れによって生じた変形角が1/200のときを使用限界とし、1/60を補修限界とすることになっている。さらに、家屋が倒壊したと判定されるときの変形角は1/5とされている。想定された限界状態まで変形するのに必要な仕事量だけ、地震のエネルギーを吸収すると考えられている<sup>14)</sup>。

また、実大の家屋を水平方向に力を加えて壊した試験の報告では、変形角が1/3になるまで崩れ落ちなかったという報告がなされている<sup>15)</sup>。すなわち、高さ1メートルにつき水平方向に33センチまで変形できることになる。
