阪神大震災における神戸市東遊園地の彫刻 および屋外構築物の被害

秦 正 徳

要 旨

Damage of Sculptures and Outdoor Structures at the Kobe City's Eastern Park in Great Hansin Earthquake

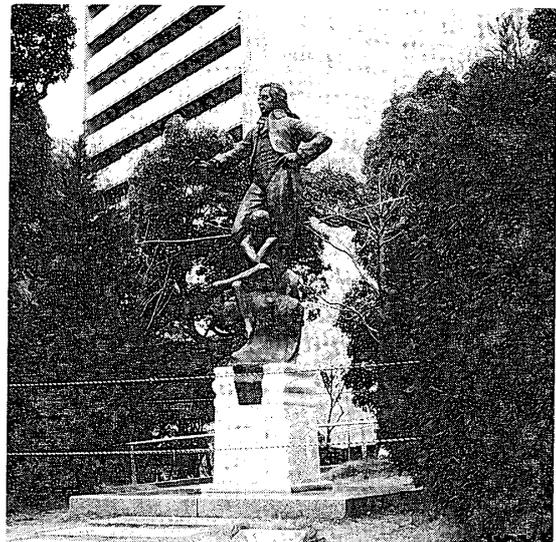
写真9 モーツアルト像1991.11(255-255-370*)

調査した東遊園地におけるいわゆる銅像の被害は、ほとんど見受けられなかった。写真9, 11のような一体に整形された(铸造と思われる)作品は分解したり転倒したりしていない。また、一体に整形された作品と基台との接合が充分でバランスの良い形状の写真10, 12の作品も被害を受けていない。

この種の作品の具体例は写真9、11の鋳造した像や写真14から16のオブジェであるが、コンクリートを流し込んで一体に成型する写真22、23の壁状のモニュメントもこの鋳物と同様に作品に接合を持たない一体構造として捉えることが出来よう。したがって、これらの壁面を構成する作品の被害は見受けられなかった。

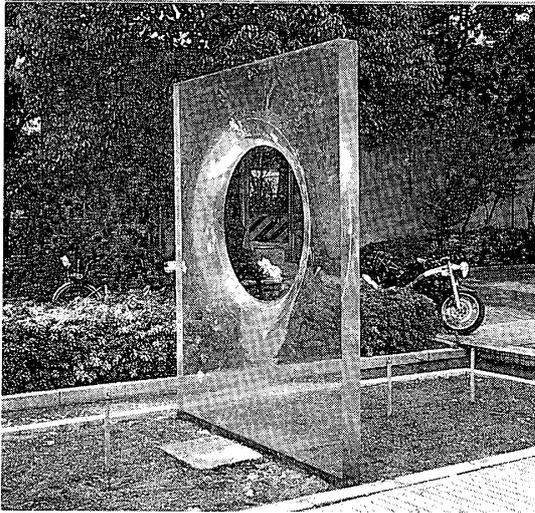
写真14 スペースアイ(多田美波作)1981.3
(200-13-200)

作品の主要な部分の材料が石でない抽象彫刻をオブジェとしてここに挙げた。写真14, 15, 16に示したこの種の作品は一体に整形された作品が多く、基礎との接合が充分であれば被害を受けないようである。写真14の作品は厚さ33mmの透明板を4枚積層接着して構成されている。写真15は直径約1000mmの球を基本とした、深い溝が彫り込まれた鋳造品である。写真16も一体となった構成になっている。これらの作品はまったく損傷がなかった。

作品と基礎とはボルトのような金物で機械的に連結されているようである。自重で重ねられていたり、基礎と接着されているようではなかった。基礎と作品との連結については詳細に調査をする必要があると思われるが、少なくとも、作品と基礎との間に損傷は認められなかった。

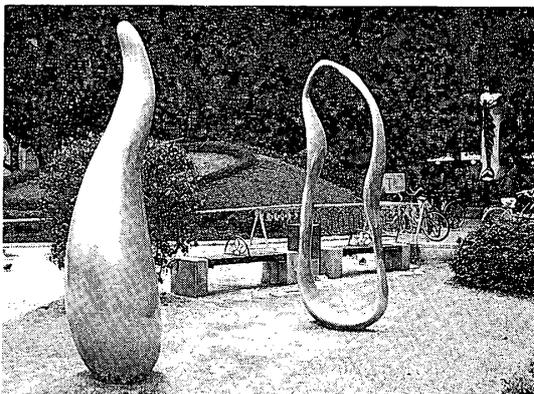
写真16 わたしと私(井上玲子作)1981.3

この I の値は、中立軸からの距離 x の3乗に比例するので、作品の幅に関係している。また作品の重量は使用材料の量に比例する。写真16のようなオブジェは、幅があるので断面二次モーメントが大きく、中空であるので重量が軽い。すなわち W/I の値は小さくなり、発生する応力は小さくなる。したがって、地震には強い作品と考えられる。

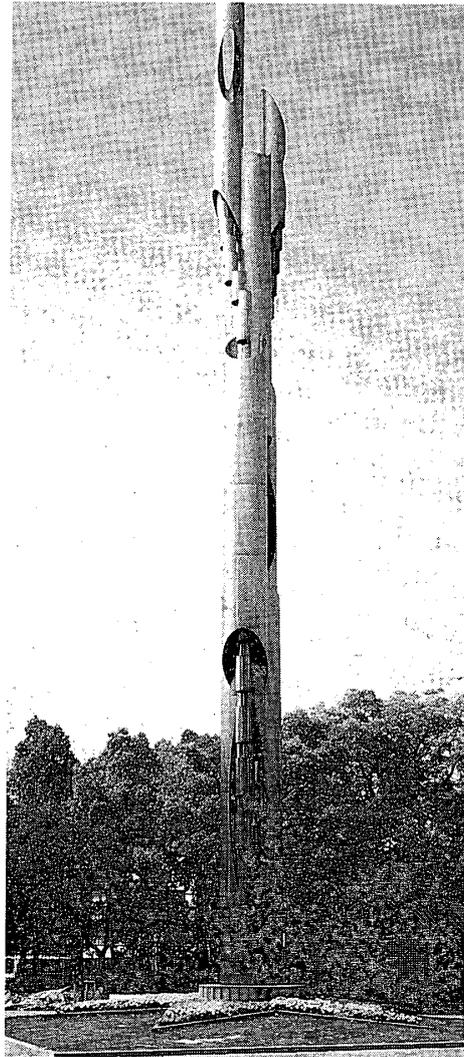
写真17 光の彫刻塔(コジマ・カルルッテ作)
1971.3(直径200-1000*)

調査した公園にランドマークとして存在する高さが10メートル以上の塔を写真17に挙げておく。背の高いモニュメントの例として興味深い。被害はまったく観察されなかった。

一方、写真17のような塔は高さが高いため、固有周期が長く地盤の卓越周期と大きく異なることになる。このため高い塔は一見不

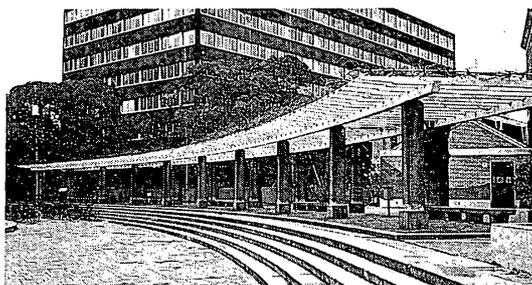
写真20 テラス
(柱43-43-290/柱間隔400/奥行き250)

現地の観察によって被害を受けていないことを確認したものに、写真20のテラス、写真21のトラスステージ、写真22から25の壁体が挙げられる。写真20のテラス以外の構築物はいずれも地下駐車場の埋め戻しの土地の上に建造されている。この土地には前述した約1メートルにおよぶ陥没から10cm程度の凹凸が筋状に随所に見られた。テラスとトラスステージは上部構造が軽量であり、壁体は一体に仕上げられた構築物である。これらのことから被害を受けなかったと考えられる。

いるにもかかわらず全体として元の状態を維持している。トラスステージの主要な構造が軽いことも被害を小さくしている要因と考えられる。テラスについては、基礎不部の変形も認められず、構造が軽いことから、被害を受けていない。

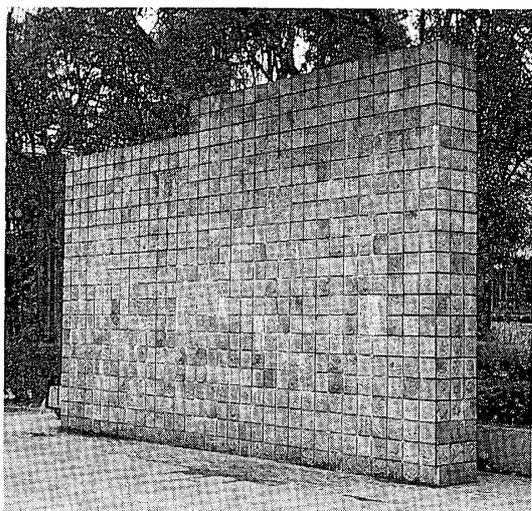
写真24 明日の手形1973.9(660-61-420*)

いわゆる彫刻などの作品と異なる公園の構成要素を屋外構築物として写真18から25に列挙した。写真24, 25はテラス壁とも考えられる彫刻を配した壁様の建造物であるので、ここに挙げた。鉄筋の入ったコンクリートの壁に作品を張り込めた作品であり、被害を受けていない。

写真24のモニュメントはコンクリートを流し込んで成型された壁面に手形のタイルを貼り付けたもので、上述した一体に成型されたものと同様に被害がなかった。
