本書は、宮城県東松島市大曲浜地区に伝わる大曲浜獅子舞（市指定無形民俗文化財）で使われてきた獅子頭の修理報告である。2011年3月11日に起こった東日本大震災によって、大曲浜地区は壊滅的な被害を受けた。獅子舞を奉納する玉造神社と神社内に保管されていた獅子頭や道具類は津波で流され、保存会会長（当時）をはじめ保存会会員4名の命が奪われた。

修理の概要

修理記録

宮城県東松島市大曲浜獅子舞獅子頭修理報告書

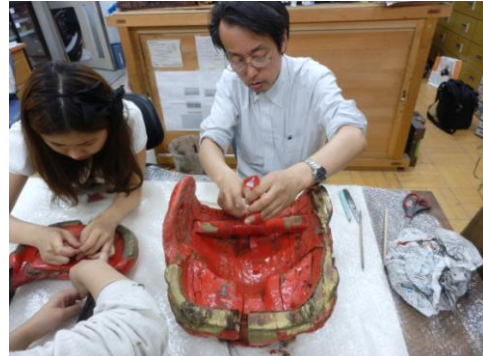
002 分解作業（1日目）

獅子頭後部、左右耳、舌、取っ手の紐や布を取り外し、分解する。割れていた右頬も外した。

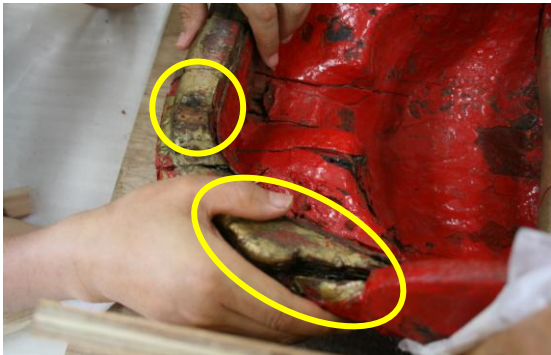
049 (13日目)
 囲み上の接合面を合わせると囲み下の隙間が大きくなる。右側面を内側に傾ける必要がある。

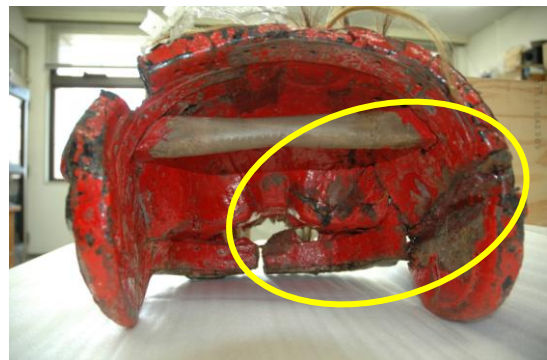
060 頭裏側 (3日後)
左右側面のカーブが整う。囲みは接合作業部分。

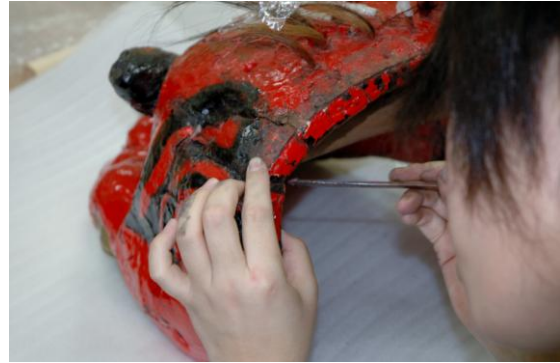
062 エポキシ樹脂にマイクロバルーンと松煙を
加えた充填剤で接着し、ヘラで余分な充填剤
を取り除き表面を整える。

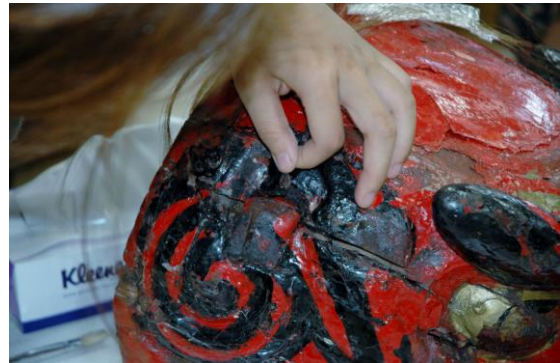
064 頭右側面と取っ手の接合部の充填
震災前と思われる充填物（木片2つ）を接着
し、さらに充填剤で充填後、アルコールで表
面を拭き、表面を整える。

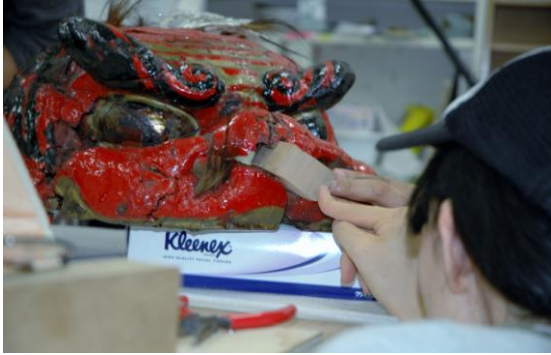
067 鼻充填木材の製作

鼻の破損が大きいため、木材で充填する。頭の材質は桂材と思われるため、桂材を使用する。

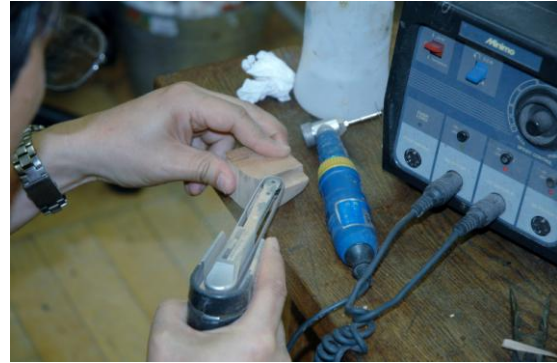
068

鋸、小刀、ダイヤモンドカッター、ベルトサンダーで充填木材を削って調整する。

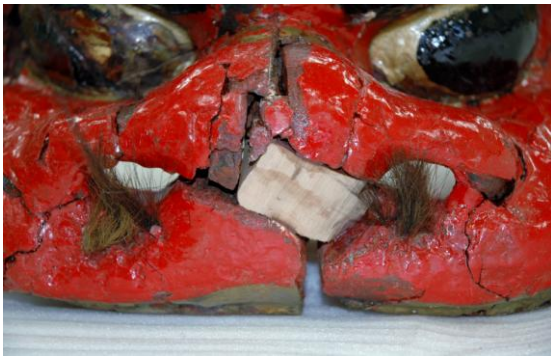
069 鼻充填木材接着後（1日後）（14日目）

鼻孔をかたどりし、鼻先の形を整えた状態の充填木材と破損した木片をマイクロバルーン入りエポキシ樹脂で接着する。

鼻部の欠損部分は、新たに木地を埋め込んで、ある程度整形した上で、漆コクソで充填・接着し、原形を復元した。

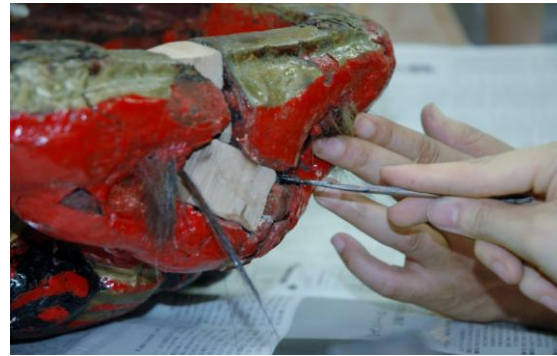
070 上顎充填木材の製作と接着

さらに、上顎歯列の欠損部、上顎縦の欠損部、鼻右欠損部にも充填木材を製作し、マイクロバルーン入りエポキシ樹脂で接着する。

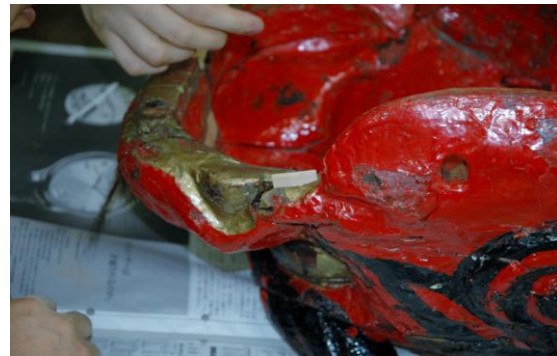
072 上顎歯列部分の充填木材の製作

上顎と右側面の接合部の大きな隙間にも、木材で充填する。

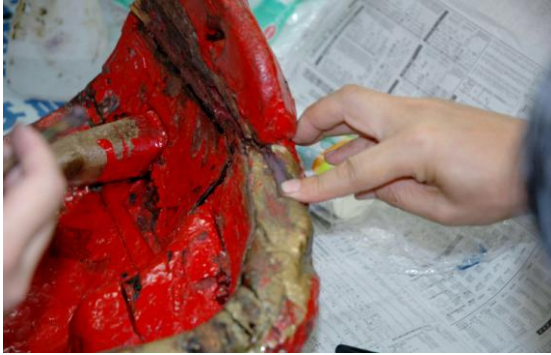
073 上顎歯列部分の充填

充填木材の上から、マイクロバルーンの量を増やしやや硬めにしたエポキシ樹脂で充填する。表面の高さは歯列より 2mm 低くした。

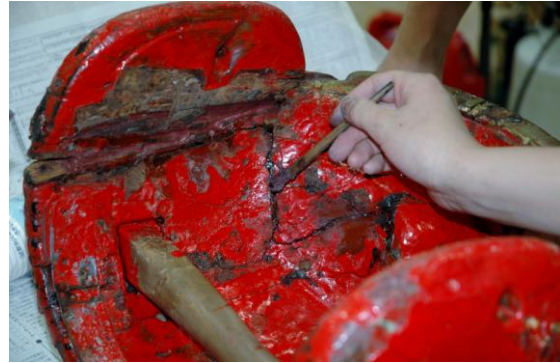
074

同じ充填剤で、右側面裏側の割れ目にもへらで奥に詰めるようにして充填する。

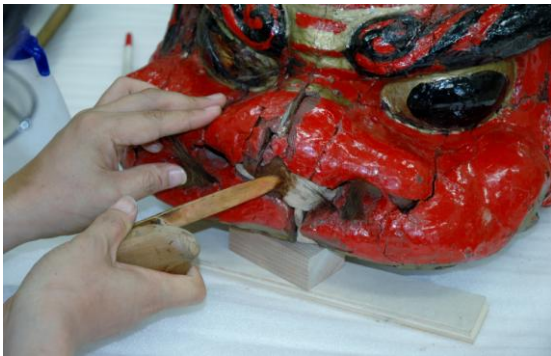
075 鼻部分の充填と造形 (16日目)

刻苧ペラを用いて刻苧で充填するとともに、欠損部を造形する。

欠損していた鼻は、充填木材、マイクロバルーン、刻苧で、木地のラインを想定し、丸みを帯びた形に造形し、充填した。

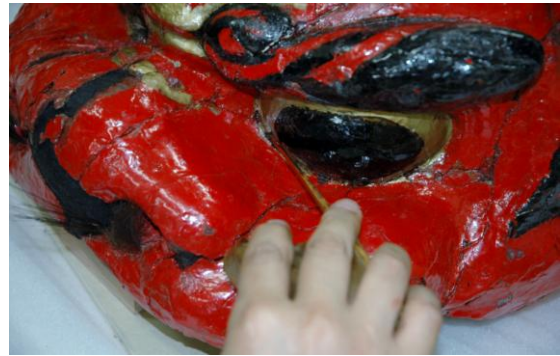
076 刻苧を使った充填

鼻上部、右側面、左目下、頭上部等、大きな割れ目を刻苧で充填する。

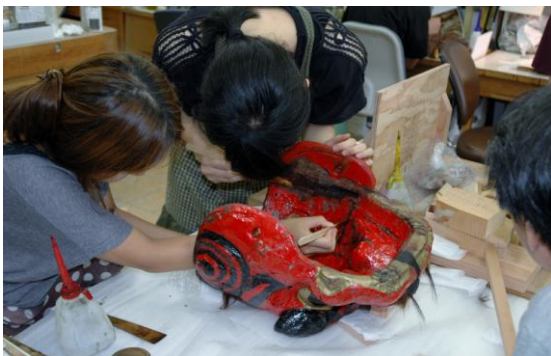
077

エポキシ樹脂やマイクロバルーン入りエポキシ樹脂で接着、充填し、その上に刻苧でさらに充填する。

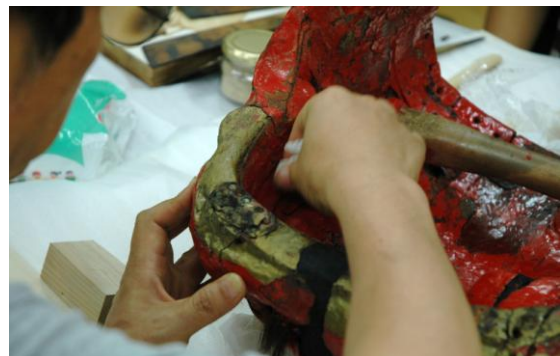
078 余分な刻苧を拭き取る

アルコールを浸み込ませたティッシュで刻苧を充填した箇所を拭き、余分な刻苧を取り除く。

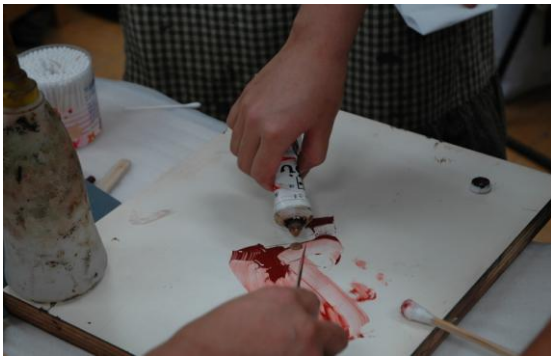
081 色漆づくり

ベンガラに生正味（きじょうみ）漆を加え、色を調整する。

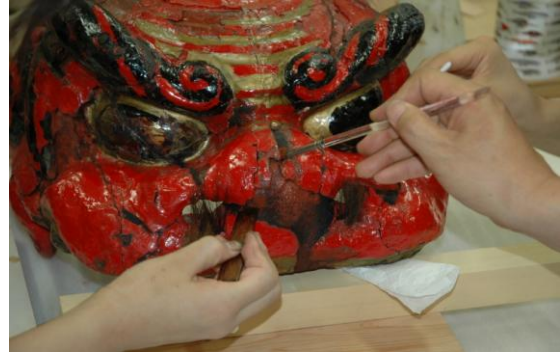
082 色漆を使ったすり漆

手製の綿棒、既成の綿棒、ふでを使って刻苧で充填した部分にすり漆をし、布で乾拭きする。はみ出た部分はアルコールで拭く。

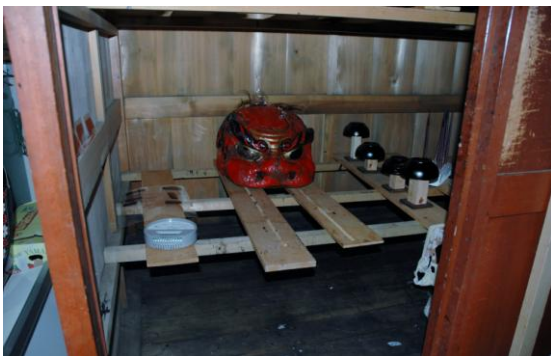
083 頭を風呂に入れる

すり漆後の頭を部屋奥の風呂に入れる。その後、鼻部分の刻苧を乾かすために空気穴をあける。

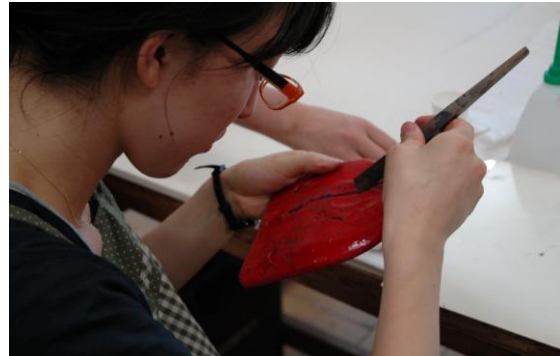
084

舌と下顎の大きな割れ目にマイクロバレン入りエポキシ樹脂で充填する。

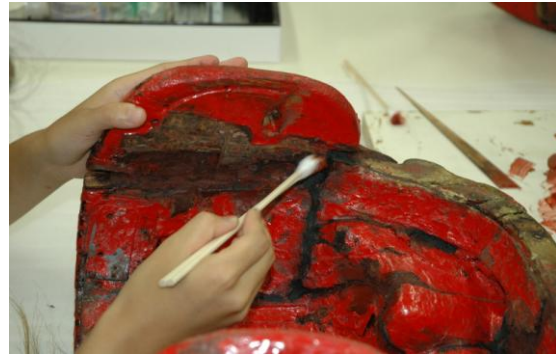
088 色漆を使ったすり漆(頭、舌、下顎)(19日目)手製の綿棒と刷毛で色漆を塗布した後、布で乾拭きし、はみ出た部分をアルコールで拭き、風呂に入れる。

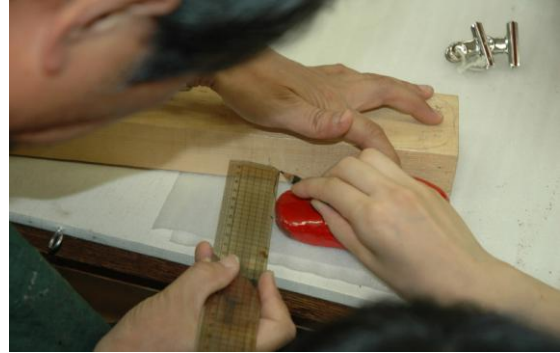
070 右耳レプリカの作成 (20-23 日目)
檜で右耳のレプリカを作る。左耳を参考に型取りをする。

欠損した右耳は、文化財修復の手法にのっとり、左耳を参考に復元した。

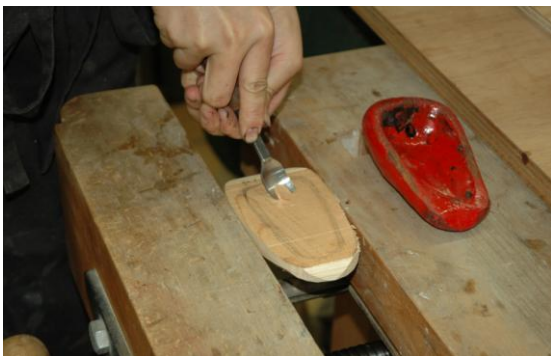
071
卓上帯鋸盤とベルトサンダーで切り出した後、小刀で外形を削り出し、丸ノミで内側を削りぬく。

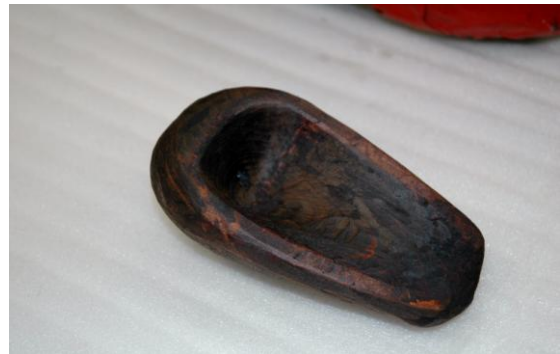
072 右耳 (裏側、2 日後)
成形後、灯油で希釈した生漆を耳全体に刷毛で塗り込み、ウエスで拭き取り、風呂で乾燥させた。

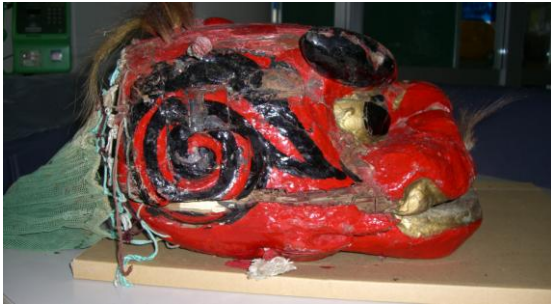
右側面（修理前）（11/9/20 撮影）

頭部は、右側面から上顎部にかけての破損がひどく、そのために、全体に歪みが生じていた。そのため、点付けで整形していく方法では整形することが不可能であった。試行錯誤の末、最終的には、分解できる部分は一旦分解してから、整形を行った。また、木地が腐食しているため、通常の接着剤で接着できなかったため、エポキシ樹脂にフェノールマイクロバルーンを混合したパテ状の接着剤を用いた。

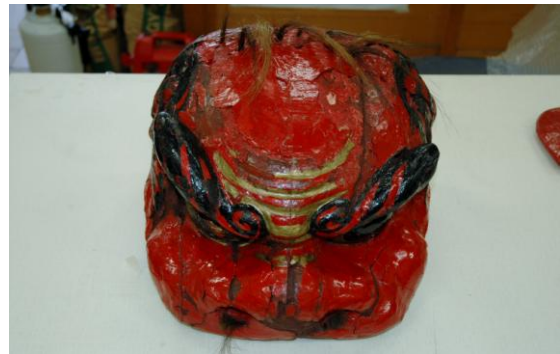
ずれていた継ぎ目もぴたりと合わせた。左右眉のバランスも整った。

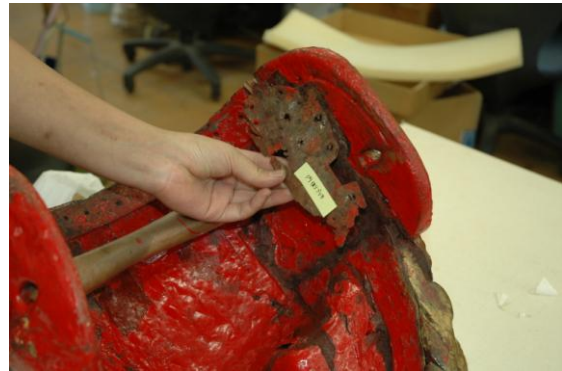
付箋が貼られているのが右側面から取り外した鉄板。元あった位置に当てた状態。

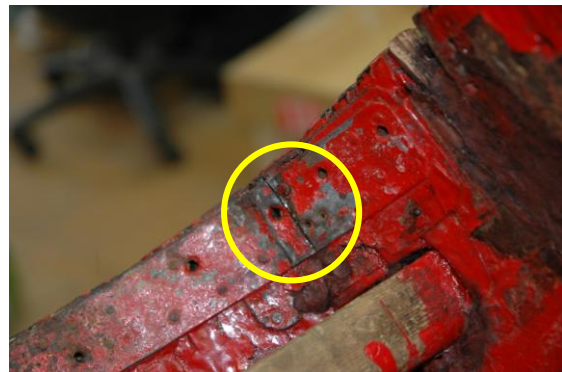
右側面を取り外すために右後頭部の鉄板の一部をダイヤモンドカッターで切断した。

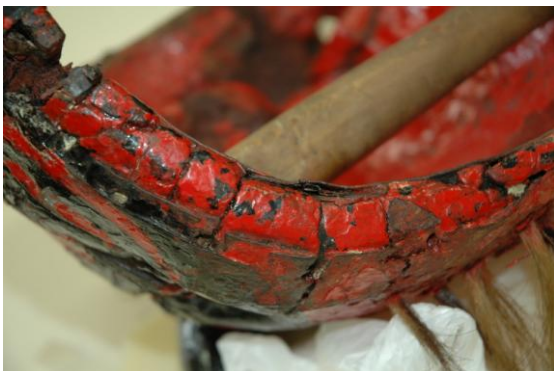
鉄板は二重になっており、下の鉄板は二か所切断されていた。それに合わせて上の鉄板を切断し、右側面を取り外した。

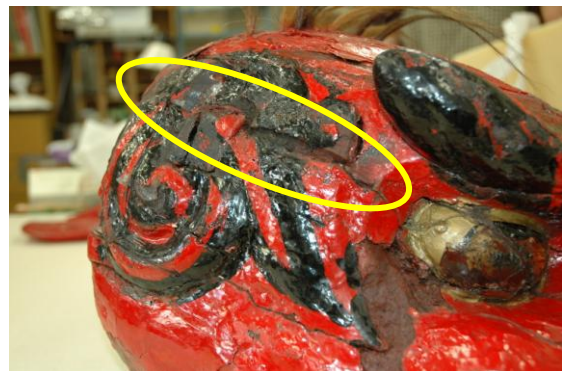
右側面は頭表側のラインに合わせて接合した。上顎や頭裏側に合わせると囲み部分の隙間が大きく広がったためである。

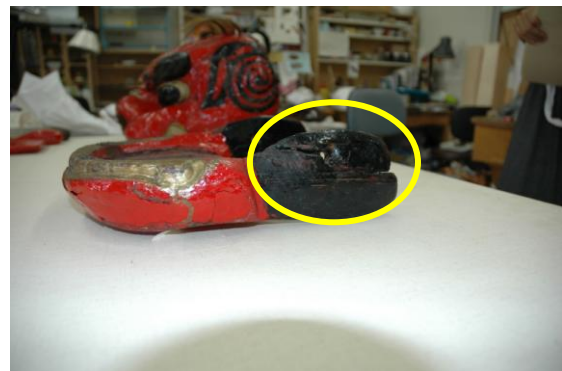
下顎左側面

囲み部分は被災前に内側に傾斜した状態で接がれていた。手を加えず、そのままにした。

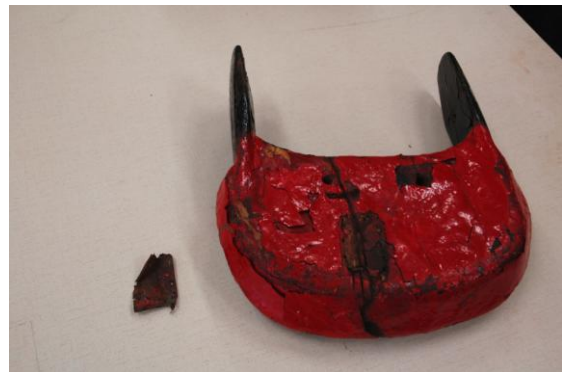
作業のため、下顎裏に貼られていた鉄板と釘を取り外した。左は取り外された鉄板。

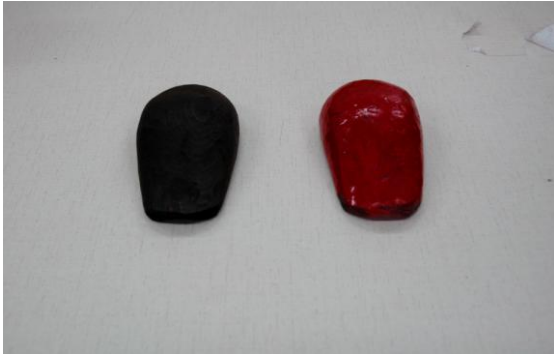
右耳（レプリカ 左）、左耳（右）（修理後）
左耳はエポキシ樹脂で含浸している。右耳はレプリカであることがわかるように着色をしていない。
